# Tilstandsrapport

📍 Minka 7, 2386 BRUMUNDDAL

# gnr. 31, bnr. 542

Befaringsdato: 03.03.2023

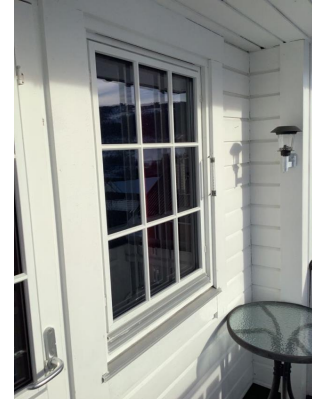
TG 2

Trevinduer med 2-lags isolerglass.

Straks er halvparten av forventet brukstid på vinduer oppnådd. Det ble ikke observert eller opplyst om punkterte isolerglass. Pga. temperatur og lysforhold kan dette være vanskelig å oppdage. Alder på vinduer tilsier at punktering kan forekomme selv om det ikke ble avdekket ved befaringen. Ingen vesentlige avvik registrert.

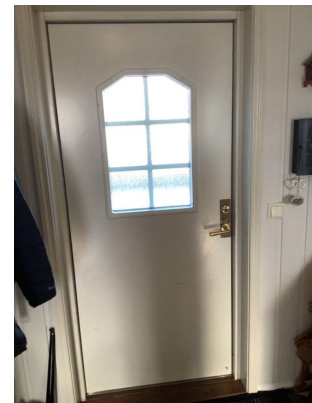
TG 2

Ytterdører i treverk med 3-lags isolerglass.  
Balkongdører i treverk med 2-lags isolerglass.

Straks har halvparten av forventet brukstid på dører blitt oppnådd. Det ble ikke observert eller opplyst om punkterte isolerglass. Pga. temperatur og lysforhold kan dette være vanskelig å oppdage. Alder på dører tilsier at punktering kan forekomme selv om det ikke ble avdekket ved befaringen.

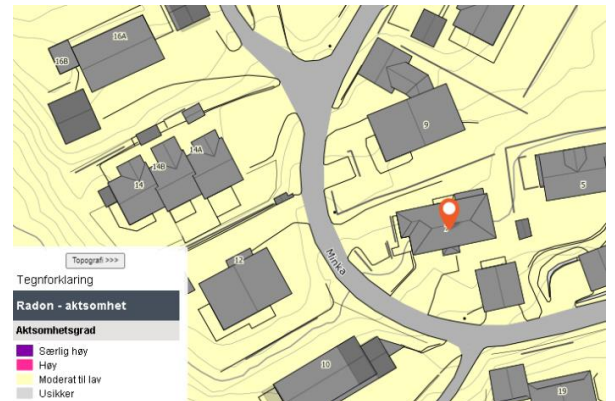
TG 0

Det er fremlagt dokumentasjon på radonmåling, og målinger ligger under grenseverdier.

Eiendommen ligger i et område som i NGU Radon aktsomhetskart er definert med "moderat til lav" aktsomhetsgrad.

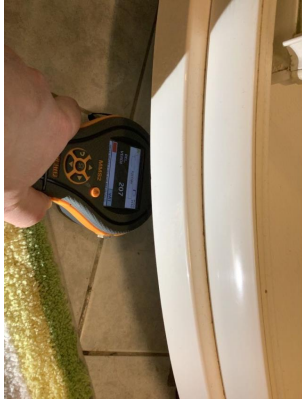
TG 3

Plastsluk. Smøremembran med ukjent utførelse.

Ved bruk av fuktindikator på utsatte steder registrerte jeg ingen unormale verdier.

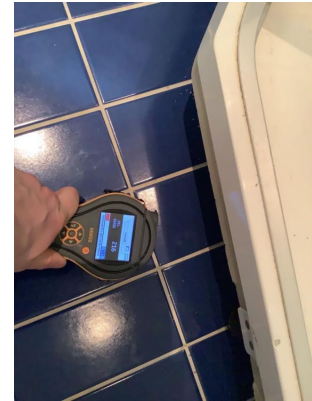
TG 3

Plastsluk. Smøremembran med ukjent utførelse.

Ved bruk av fuktindikator på utsatte steder registrerte jeg ingen unormale verdier.

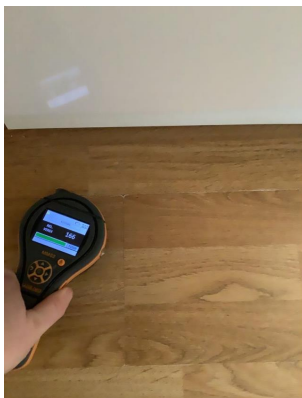
TG 1

Kjøkkeninnredning med laminerte skrog, profilerte fronter og laminert benkeplate med kjøkkenkum. Plass til frittstående komfyr, kjøleskap og oppvaskmaskin.

Ved bruk av fuktindikator på utsatte steder registrerte jeg ingen unormale verdier.

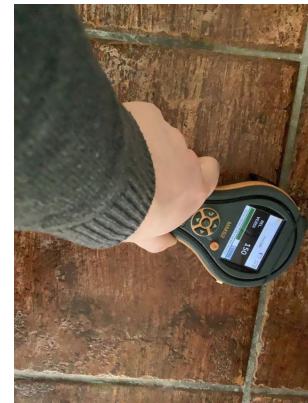
TG 1

Kjøkkeninnredning med laminerte skrog, profilerte fronter og laminert/heltre benkeplate med kjøkkenkum. Flislågt og belysning over benkeplate. Plass til frittstående komfyr, kjøleskap og oppvaskmaskin.

Ved bruk av fuktindikator på utsatte steder registrerte jeg ingen unormale verdier.

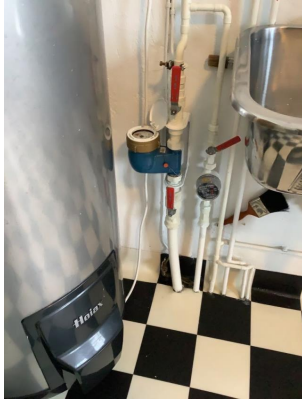
TG 2

Synlige vannrør i: Kobber/metall.

Innvendig hovedstoppekran og vannmåler er plassert i vaskerom.

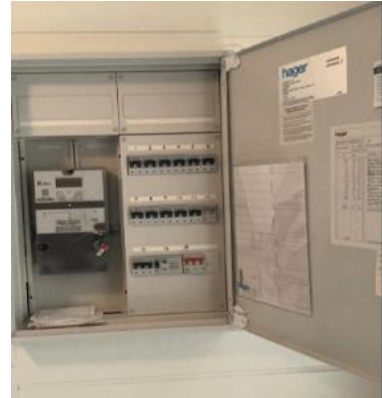
Sikringskap plassert i bod i hovedenhet.

Jeg er ikke el. fagmann og jeg har ikke foretatt kontroll av det elektriske anlegget. Kontroll utført av sertifisert EL-kontrollør/takstmann anbefales.

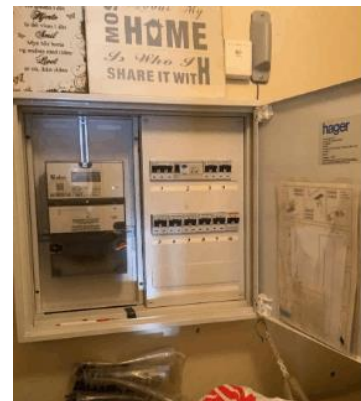
Sikringskap plassert i bod i leilighet.
