Minka 7, 2386 BRUMUNDDAL

**Enebolig med utleieleilighet og
dobbelgarasje med løftebukk. Pent
opparbeidet eiendom med flott
utsikt og gode solforhold**

Rapportansvarlig

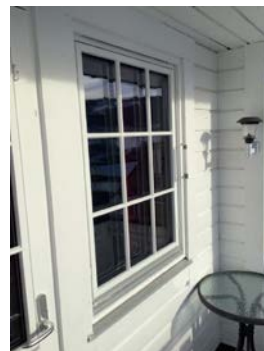
TG 2

Trevinduer med 2-lags isolerglass.

Straks er halvparten av forventet brukstid på vinduer oppnådd. Det ble ikke observert eller opplyst om punkterte isolerglass. Pga. temperatur og lysforhold kan dette være vanskelig å oppdage. Alder på vinduer tilsier at punktering kan forekomme selv om det ikke ble avdekket ved befaringen. Ingen vesentlige avvik registrert.

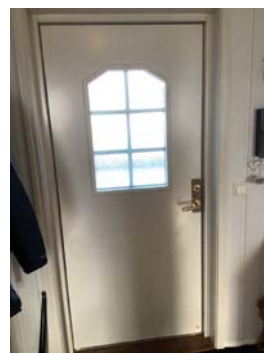
TG 2

Ytterdører i treverk med 3-lags isolerglass.
Balkongdører i treverk med 2-lags isolerglass.

Straks har halvparten av forventet brukstid på dører blitt oppnådd. Det ble ikke observert eller opplyst om punkterte isolerglass. Pga. temperatur og lysforhold kan dette være vanskelig å oppdage. Alder på dører tilsier at punktering kan forekomme selv om det ikke ble avdekket ved befaringen.

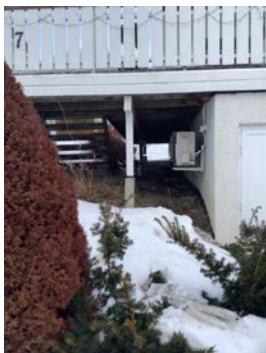
Skjevheter i fundamenter under terrasse mot vest.

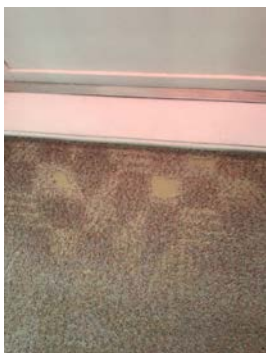
Teppe på soverom har slitasje.

Teppe på soverom har slitasje. Sprekk i laminatgulv på kjøkken i underetasjen. Bruksmerker, riper, hull etter bildeinnfesting, tv og møbler er påregnelig på alle overflater.

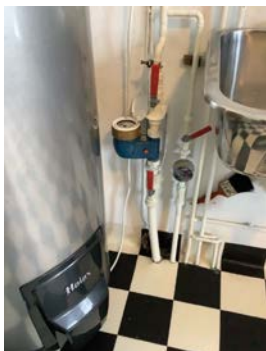
TG 2

Synlige vannrør i: Kobber/metall.

Innvendig hovedstoppekran og vannmåler er plassert i vaskerom.

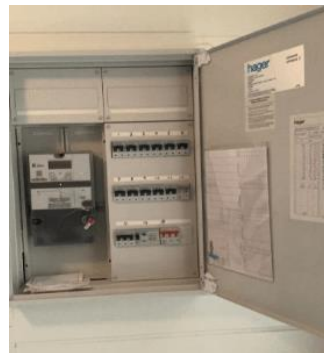
Jeg er ikke el. fagmann og jeg har ikke foretatt kontroll av det elektriske anlegget. Kontroll utført av sertifisert EL-kontrollør/takstmann anbefales.

Sikringsskap plassert i bod i hovedenhet.

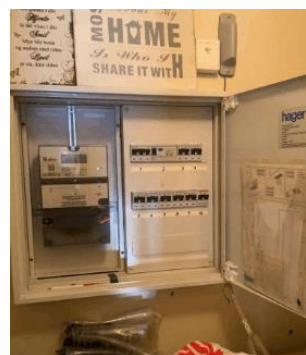
Sikringsskap plassert i bod i leilighet.
