Vestsidevegen 135, 3522 BJONEROA

# Innholdsrik, eldre enebolig | Innredet låve med garasje | Idyllisk beliggenhet

# Tilstandsrapport

Befaringsdato: 20.05.2025

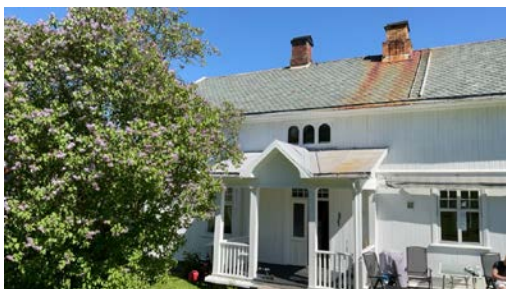
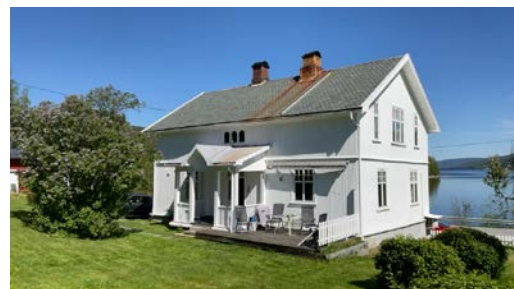
### Nedløp og beslag

Utvendige beslag, takrenner og nedløp i metall. Vinds kier og toppbord i treverk.

- Andre tiltak:
- Det bør lages system for bortledning av vann fra taknedløp ved grunnmur.

Lokale utbedringer og vedlikehold må påregnes.

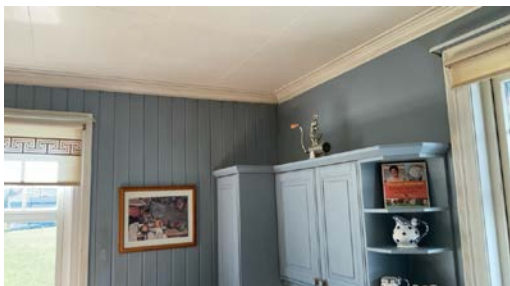
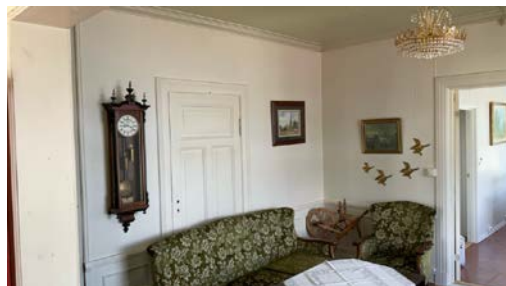
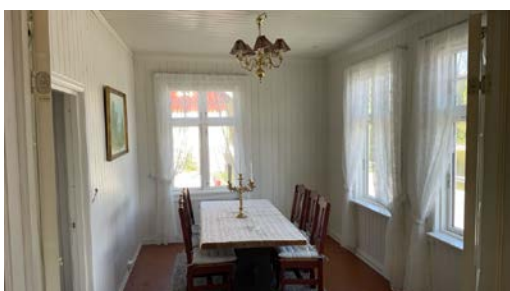
## TG 3 Etasjeskille/gulv mot grunn

Bygningen har støpt gulv på grunnen. Over øvrige etasje: Etasjeskille er utført i trekonstruksjoner.

Det anbefales ytterligere undersøkelser av brann/feiervesen.

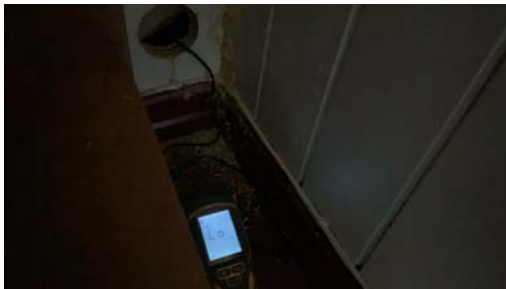
### 1 TG 1 Tilliggende konstruksjoner våtrom

Hulltaking er foretatt og det er ikke påvist unormale forhold.

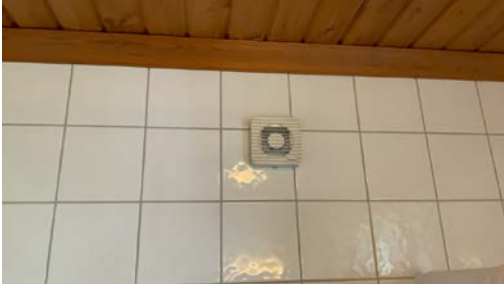
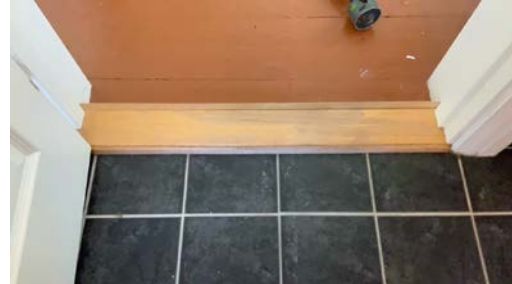
### TG 1 Ventilasjon

Mekanisk avtrekk. Tilluft i dør. Det er varme i gulv. Ventil på vegg.

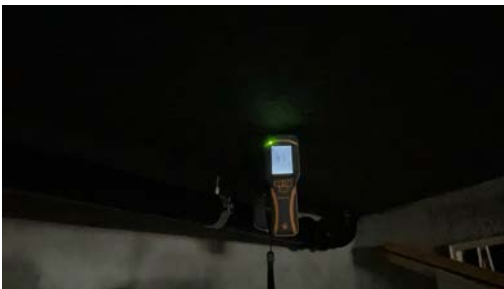
### 1 TG 1 Tilliggende konstruksjoner våtrom

Fuktsøk utført trekonstruksjoner i kjeller, under dusjsone. Det ble ikke påvist unormale forhold.

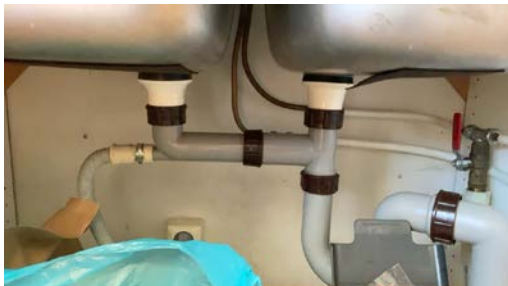
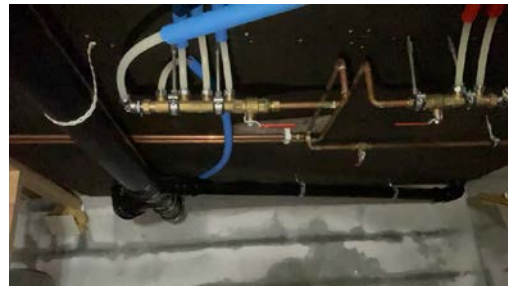
## TG 2 Avløpsrør

Synlige avløpsrør i: Plast. Soil/støpejern.

Det er ikke behov for umiddelbare utbedringstiltak, men skader kan plutselig oppstå på eldre rør. Tidspunkt for når tiltak er påregnelig er vanskelig å si noe om.

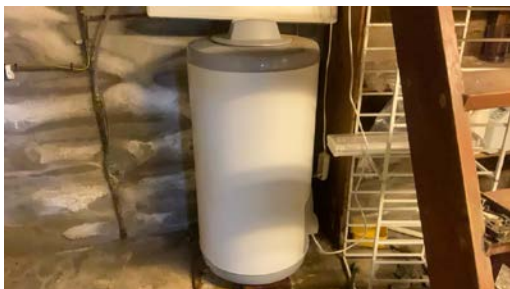
## TG 1 Varmtvannstank

Varmtvannsbereder på ca. 200 liter. Bereder er plassert i kjeller.

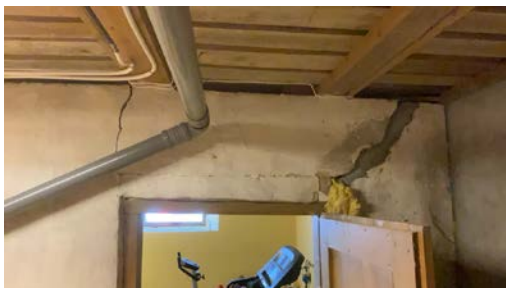
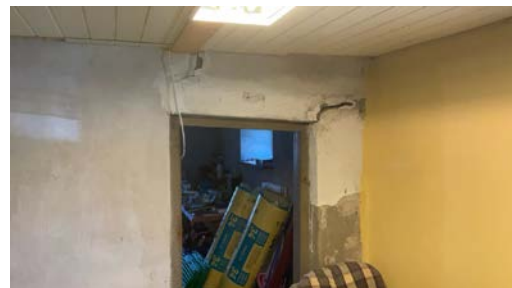
- Det er registrert horisontalriss som er symptom på jordtrykk.
- Det er registrert skråriss som er symptom på setninger.
- Grunnmuren har sprekkdannelser.
- Det er registrert setningsskader/store riss/sprekker.

Malingsflass, avskalling og saltutslag på vegg, dette indikerer fuktvandring i vegger. Horisontale sprekk/riss i grunnmur, skyldes sannsynligvis innpressing av vegg. Årsak kan være jordtrykk eller tele. Skrå sprekk/riss er et symptom på setninger. Eldre betong kan ha redusert kvalitet. Vurdering basert på alder. Tilstandsgrad 3 gis med bakgrunn i at det nærmer seg forventet brukstid grunnmur og fundamenter. Det er symptomer på funksjonssvekkelse, vær oppmerksom på at dette er en risikokonstruksjon.

Det er påregnelig med utbedringer på deler av grunnmur/fundamentering. Overvåk tilstanden jevnlig. Tidspunktet for reparasjon og eventuelt når dette er nødvendig er vanskelig å si noe om. Bruken av underetg/kjeller vil også være avgjørende. Nærmere undersøkelser anbefales.

Kostnadsestimat: 100 000 - 300 000

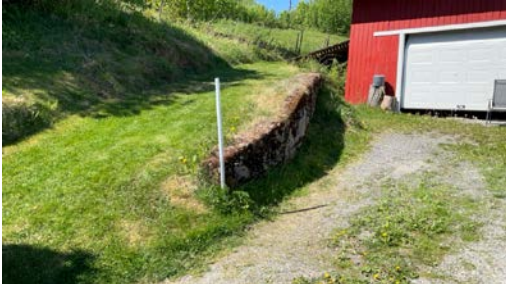
## TG 2 Terrenghold

Skrånet tomt.

- Det er påvist dårlig fall eller flatt terreng inn mot grunnmur og dermed muligheter for større vannansamlinger.
- Det er avvik:

Viktig å lede vann bort fra fundamentene. Dette for å unngå belastning på mur/betong, hindre vanninntrenging og bevare lang brukstid på bygningsdelene under bakken. Fukt inn i konstruksjoner vil potensielt kunne føre til kapilærsug/fuktopptrekk i konstruksjoner rundt og kunne påføre store skader og kostnader.

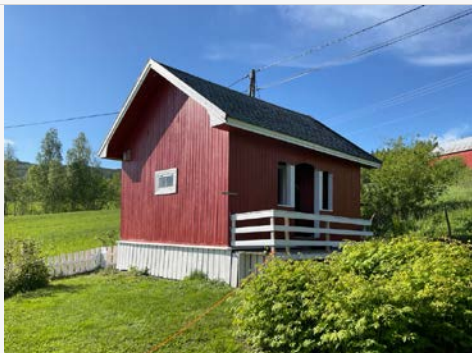
### Bod med loftsrom og lite bodrom

Bygning oppsatt på enkel fundamentering i tradisjonelt bindingsverk. Utvendig kledd med malt trepanel. Mønet saltak tekket med stålplater. Bod, uthus o.l. er ikke teknisk vurdert på linje med bolighuset. Tilstandsgrad er derfor ikke angitt. Bygningen har vedlikeholdsbehov.

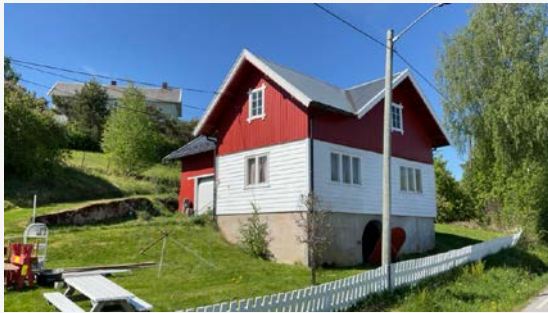
## Låve med oppholdsrom og garasje

Bygningen har vedlikeholdsbehov. Bygningen er oppført etter den skikk og de lover/normer som var vanlig på oppførelsestidspunktet. Dagens forskrifter og krav er strengere og avvik fra disse vil kunne påvises. Det vil normalt kunne avdekkes avvik og slitasje utover normal bruksslitasje på enkelte komponenter.
