# Tilstandsrapport

Enebolig

Trangsrudvegen 126, 2150 ÅRNES

Befaringsdato: 06.10.2025

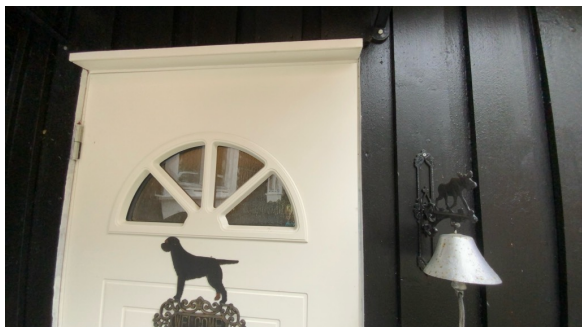
**Konsekvens/tiltak**

- Dører må justeres.

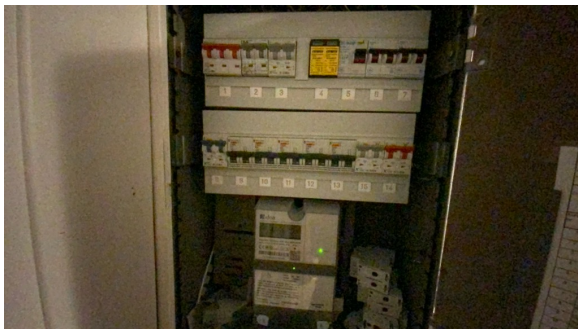
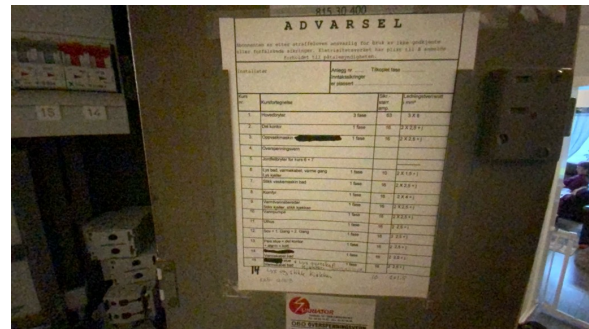
Det anbefales alltid en gjennomgang av anlegget med tanke på anleggets alder og det ikke foreligger kunnskap om anlegget. Med bakgrunn i NS3600 kreves det utført el-kontroll av fagperson for å få TG1 på anlegget. TG2 gis som følge av manglende dokumentasjon/manglende el-kontroll.

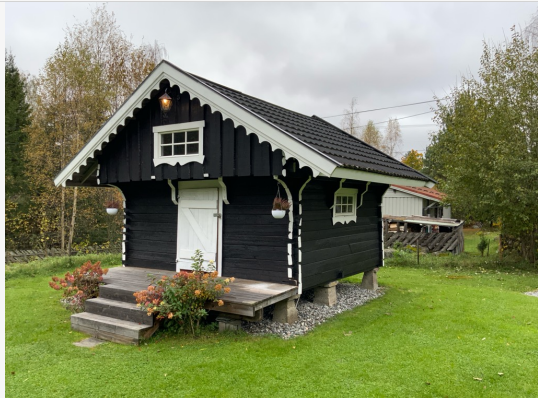
## Stabbur

Bygget er ikke tilstandsvurdert ihht Forskrift til avhendingslova og NS3600. Dette er kun en enkel beskrivelse.

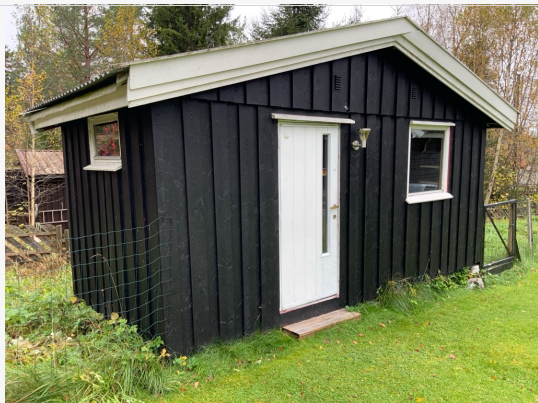
## Uthus

Bygget er ikke tilstandsvurdert ihht Forskrift til avhendingslova og NS3600. Dette er kun en enkel beskrivelse.
