Trangsrudvegen 126, 2150 ÅRNES

**Koselig enebolig med alt på en flate. Fine uteplasser og stor tomt tilpasset hundehold. Ettertraktet område i skogen!**

Befaringsdato: 06.10.2025

Rapportdato: 21.10.2025

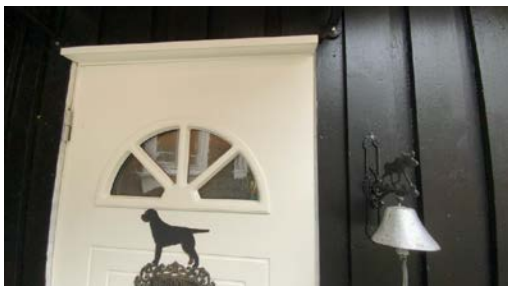
**TG 1 Dører - 2**

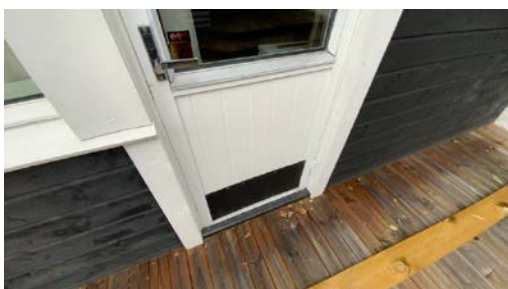
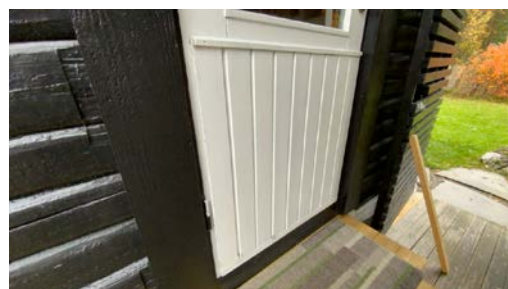
Terrassedør utgang fra peisstue er noe treg å lukke.

**TG 2 Balkonger, terrasser og rom under balkonger**

Svekket stabilitet for terrassen og overbygget del kan komme av noe dårlig stabilitet av fundamenteringen. Tiltak kan være å etablere flere fundamenter der det er noe svikt i gulv. Terrasser som ligger rett mot grunnen kan bevege seg over tid etter grunnforholdene og derfor må det regnes med at det må foretas noe justeringer over tid.

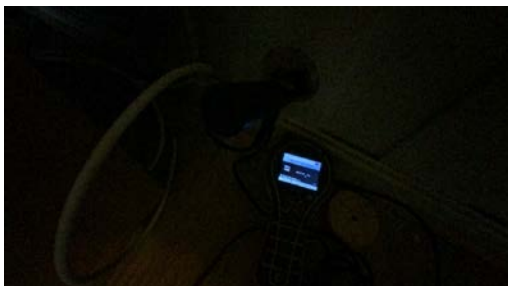
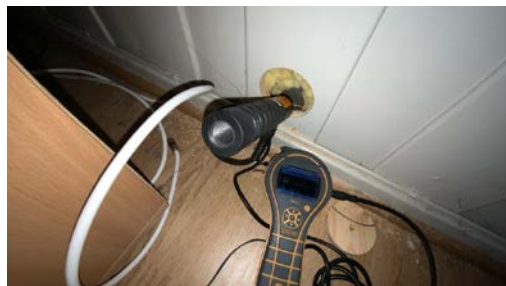
Det er noe fuktskade på benkeplate over oppvaskmaskin. Dører henger noe på hengsler.

- Det er påregnelig med utskiftning/utbedringer av kjøkkeninnredningen.

Det anbefales å utbedre skader for å unngå videre utvikling. Dører kan males eller skiftes for å lukke avviket. Dersom skadene ikke utbedres, kan det føre til ytterligere forringelse av overflater og redusert levetid på kjøkkeninnredningen.
