# Tilstandsrapport

Boligbygg med flere boenheter

Hoffs gate 29 A, 3262 LARVIK

Befaringsdato: 05.09.2025

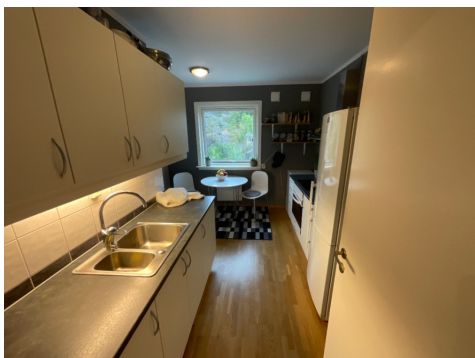
Kjøkken

Kjøkkenet har tilkomst fra entreen og innredning med glatte fronter. Benkeplaten er av laminat og har stål oppvaskkum med utslagsvask. Det er kjøleskap, platetopp, stekeovn, ventilator med kullfilter og garderobe med opplegg for vaskemaskin, under vaskemaskinen og under kjøkkenskapet er det vannstoppsystem.

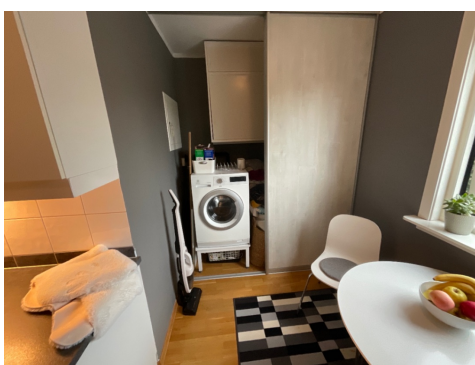
Vaskemaskin er montert på kjøkkenet, og det er etablert lekkasjesikring i form av vannstopventil/lekkasjesensor. Manglende lekkasjesikring kan medføre økt risiko for vannskader og redusert dekning fra forsikringsselskap.

Garderobe med vaskemaskin

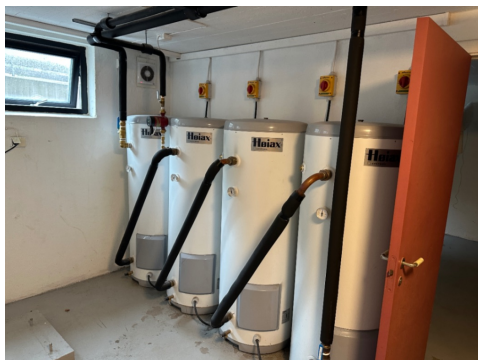
Varmtvanns beredere i kjelleren
