# Tilstandsrapport

Enebolig

Kølhusvegen 5, 2910 AURDAL

Befaringsdato: 21.01.2025

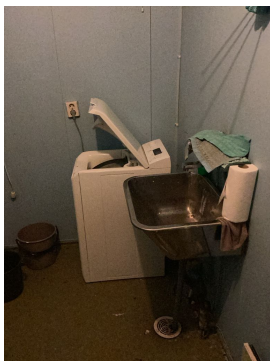
Viser skade på gulvbelegg.

- Våtrommet må totalrenoveres. Alle forhold med tettesjikt, våtsone, sluk m.m. må dokumenteres.

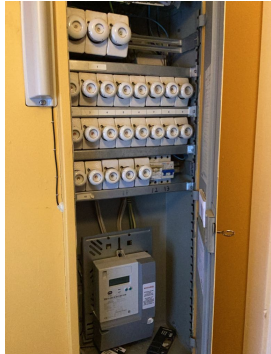
10. Er det tegn på at kabelinnføringer og hull i inntak og sikringsskap ikke er tette, så langt dette er mulig å sjekke uten å fjerne kapslinger?  
**Nei**
11. Finnes det kursfortegnelse, og er den i samsvar med antall sikringer?  
**Ja**
12. Foreta en helhetsvurdering av det elektriske anlegget, dets alder, allmenne tilstand og fare for liv og helse. Bør det elektriske anlegget ha en utvidet el-kontroll?  
**Ja Anlegget er hovedsakelig fra byggeåret med noen endringer senere som det ikke finnes dokumentasjon over. Påkostninger må påregnes etter en utvidet el-kontroll. Registrert at taklampe i vaskerom mangler kuppel. Registrert løs kontakt i vaskerom.**

Viser taklampe som mangler kuppel.
