Nøkkelinformasjon

Salgsobjekt: Enebolig
Eierform: Eiet
Byggeår: 1983
BRA-i/BRA Total 121/172 kvm
Tomtstr.: 1090.2 m²
Soverom: 3
Gnr./bnr. Gnr. 91, bnr. 284
Oppdragsnr.: 1201250025

Om Kølhusvegen 5

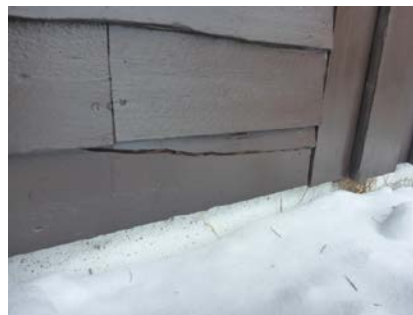
Viser oppsprekt kledning.

- Lokal utbedring må utføres.
- Andre tiltak:

Luftet kledning var ikke vanlig ved oppføringstidspunktet. Skulle ytterveggene kles på nytt vil det være hensiktsmessig å etablere lufting.

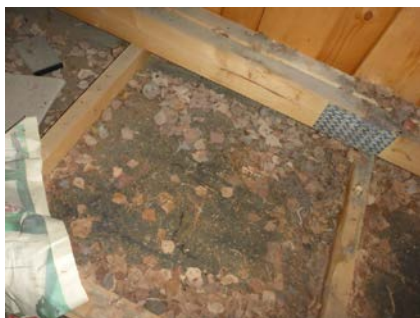
- Det er avvik:
- Registrert spor etter mus på kaldtloftet. Skjulte skader i konstruksjonene kan ikke utelukkes da mus trolig har tatt seg opp gjennom yttervegger og etasjeskiller. Inspeksjonsluke til kaldtloft ligger løst og har ifølge eier falt ned noen få ganger. Registrert en del løv og rusk som har blåst inn på kaldtloftet.

Viser løv og rusk på kaldloftet.

- Ytterligere undersøkelser må gjøres, og åpninger må tettes slik at en unngår at mus tar seg inn til kaldtloftet og forårsaker skader på isolasjon, osv. Inspeksjonsluke til kaldtloft bør sikres bedre. Løv og annet organisk rusk bør fjernes fra kaldtloftet.

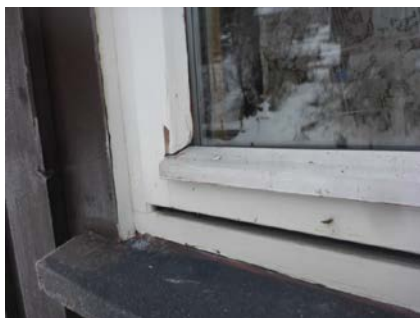
- Det er påvist at enkelte vinduer er vanskelig å åpne/lukke.
- Karmene i vinduer er slitte og det er sprekker i trevirket.
- Ett vindu i soverom 1 underetasje er noe vanskelig å lukke. Vindu i soverom 2 underetasje er noe vanskelig å åpne.

Viser vindu med utvendig værslitasje.

- Det må påregnes noe vedlikehold og at enkelte vinduer må skiftes ut.
- Vinduer må justeres.

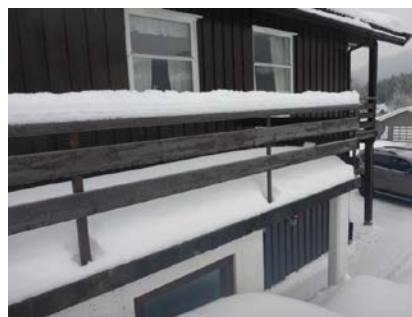
- Åpninger i rekkverk er ikke i henhold til krav i dagens forskrifter.
- Mer enn halvparten av forventet brukstid er passert på tettesjikt/membran.
- Rekkverket er for lavt i forhold til dagens krav til rekkverkshøyder.
- Det er avvik:
- Veranda og takterrasse har åpninger i rekkverk som ikke tilfredsstiller datidens krav (< 10 cm).

Viser takterrasse med for stor åpning mellom rekkverksbord og dekke.

- Det er ikke krav om utbedring av rekkverkshøyde opp til dagens forskriftskrav.
- Åpninger i rekkverk må endres for å tilfredsstille krav på byggemeldingstidspunktet.
- Tiltak:
- Tidspunkt for utskiftning av tettesjikt/membran nærmer seg ut ifra alder på dagens tekking.

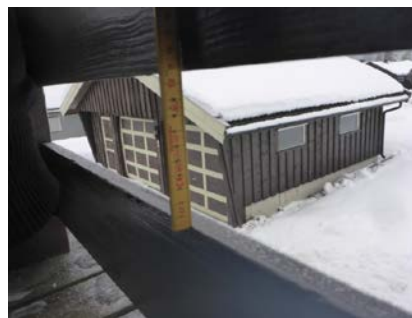
Viser veranda med for stor åpning mellom rekkverksbord.

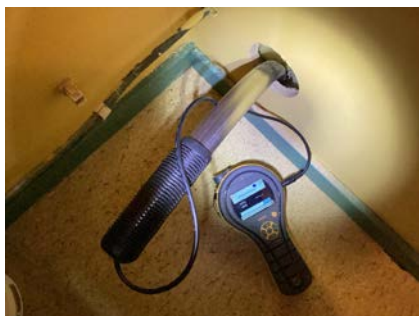
UNDERETASJE > VASKEROM

📍 TG 3 Generell

Avtrekksvifte er defekt og mangler rist og kanal mot utsiden. Det ble målt 13 mm fall fra dør til sluk. Gulvbelegg har skade etter lokal reparasjon som gjør dette utett, dvs fukt kan spres. Gulv har stedvis motfall og er tilnærmet flatt.

Viser skade på gulvbelegg.

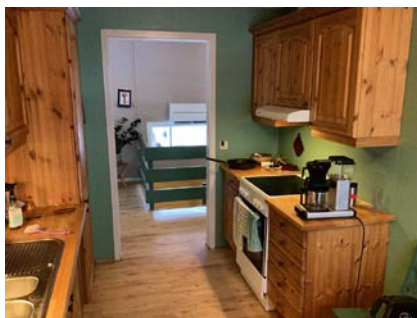
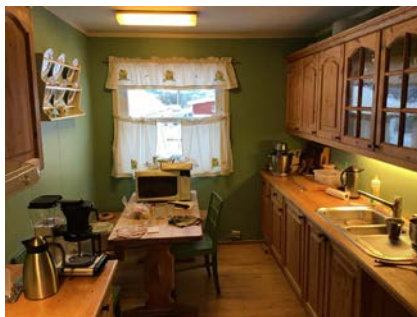
1. ETASJE > KJØKKEN

- Det er påvist skader på overflater/kjøkkeninnredning utover normal slitasjegrad.

Avviket har ingen innvirkning på innredningen sin funksjon.

Viser fuktøk foran benkeskap uten å avdekke unormale verdier av fukt.

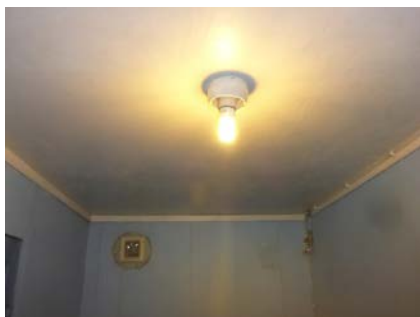
10. Er det tegn på at kabelinnføringer og hull i inntak og sikringsskap ikke er tette, så langt dette er mulig å sjekke uten å fjerne kapslinger?
Nei
11. Finnes det kursfortegnelse, og er den i samsvar med antall sikringer?
Ja
12. Foreta en helhetsvurdering av det elektriske anlegget, dets alder, allmenne tilstand og fare for liv og helse. Bør det elektriske anlegget ha en utvidet el-kontroll?
Ja Anlegget er hovedsakelig fra byggeåret med noen endringer senere som det ikke finnes dokumentasjon over. Påkostninger må påregnes etter en utvidet el-kontroll. Registrert at taklampe i vaskerom mangler kuppel. Registrert løs kontakt i vaskerom.

Viser taklampe som mangler kuppel.

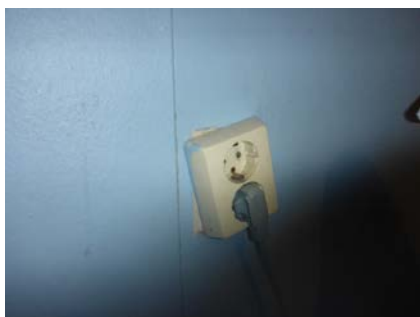
Viser løs kontakt i vaskerom.

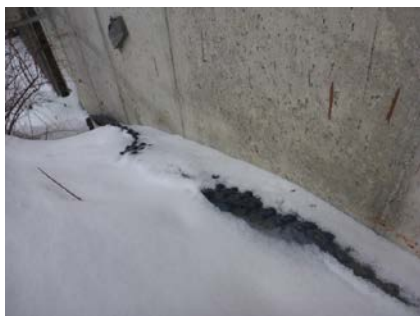
Viser grunnmursplast som ikke er montert med kantlist over terreng.

- Det bør gjøres lokale tiltak.
- Overvåk tilstanden jevnlig. For å få tilstandsgrad 0 eller 1 må dreneringen skiftes ut, men tidspunktet for når dette er nødvendig er vanskelig å si noe om.
