Tilstandsrapport

Fritidsbolig
  Skulerudveien 515, 1970 HEMNES
  AURSKOG-HØLAND kommune
  # gnr. 136, bnr. 10

Befaringsdato: 24.09.2025

Autorisert foretak: Larsen Havnen AS

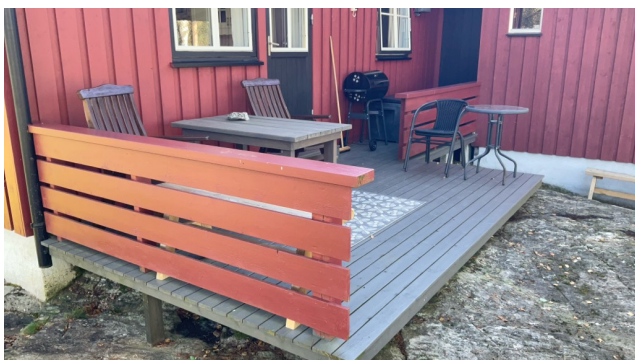
! TG 1 Terrasse 2

Terrasse i trekonstruksjon på punktfundamentering. Spaltegulv av tre og rekkverk i trekonstruksjon. Terrassemarkise.

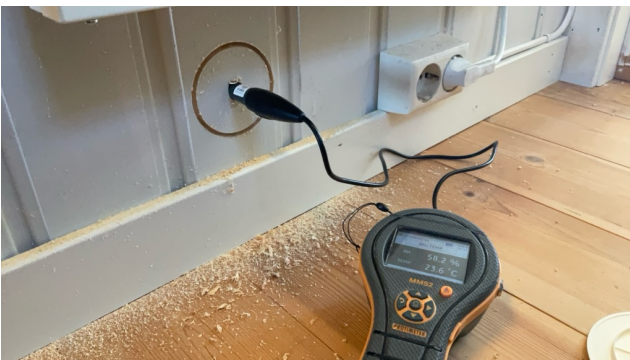
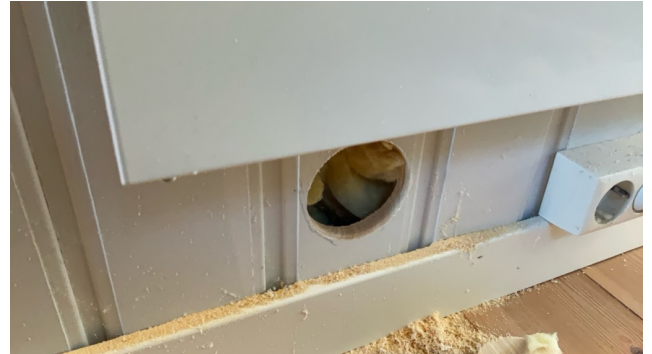
Tilliggende konstruksjoner våtrom

Hulltaking er foretatt uten å påvise unormale forhold.
Hulltaking ble foretatt i vegg fra gang mot våt sone bad.
Det ble målt relativ luftfuktighet i vegg og det ble gjort visuell inspeksjon.
Det ble ved målinger og visuell inspeksjon ikke påvist tegn på fuktskader.

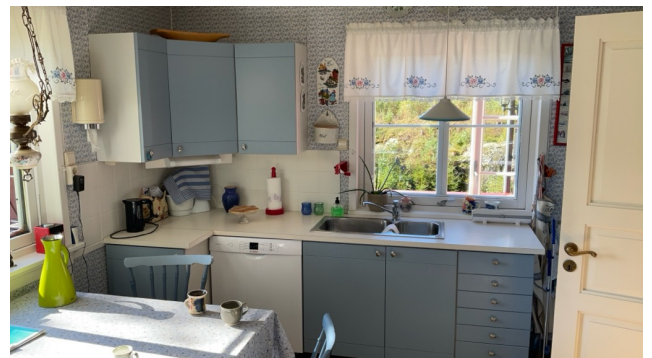
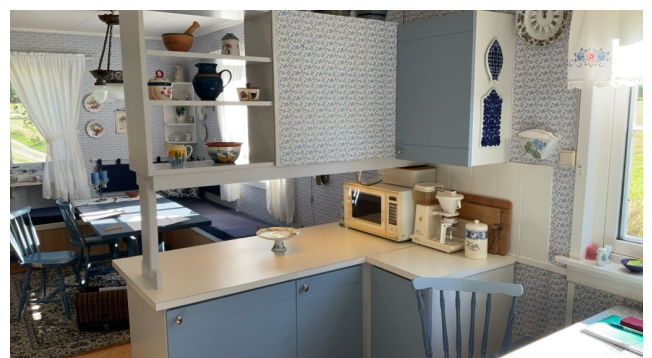
KJØKKEN

Kjøkkeninnredning består av: Benkeskap og overskap med folierte skrog og malte slette fronter.
Laminat benkeplate med nedfelt oppvaskkum av metall.
Ventilatorhette.
Komfyr, oppvaskmaskin og kjøleskap.

Innredningen er fra 1986 og har normal bruksslitasje.
