Høsbjørvegen 211, 2388 BRUMUNDDAL

**BRUMUNDDAL -  
Renoveringsobjekt med 4  
soverom.**

Befaringsdato: 30.06.2025

Rapportdato: 04.07.2025

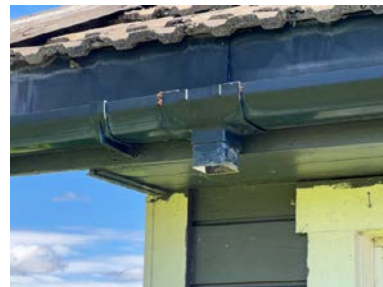
Takrenne uten nedløp.

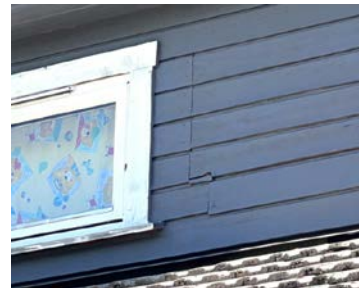
Takoppløft- Innskjøtede kledningsbord.

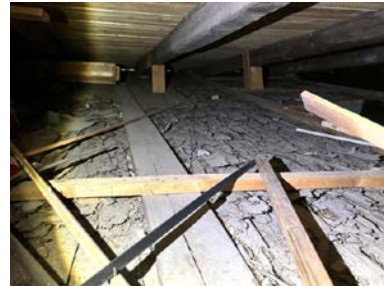
Bilde: Fra kott/loft 2. etg- mot mønet. Understøttinger.

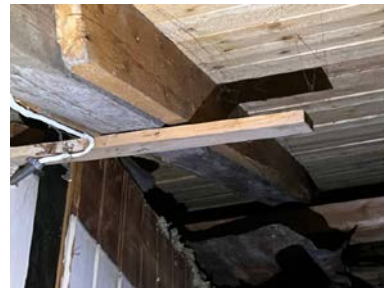
Bilde: Påmonteret bord på bjelker.

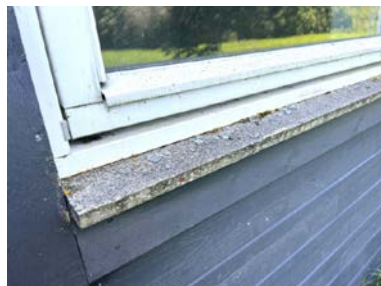
- Vinduer: Det er påvist avvik rundt innsettsdetaljer. Vannbrett utvendig under vinduer har samme bredde som vinduer, og er vanlig forekommende pga alder (vanlig er at vannbrett og beslag føres forbi vinduer på begge sider). Vinduer er skiftet ut i nyere tid og det er løsninger utvendig med vannbrett i treverk uten beslag. Vann som renner ned på baksiden av den utvendige kledningen og på vindsperra, må ledes ut på

Vannbrett uten beslag og groing.

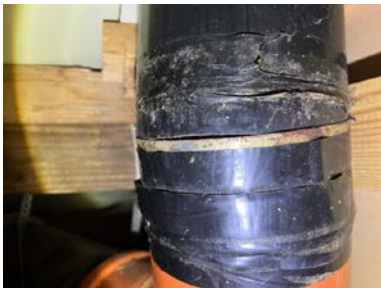
Utett rørskjøl på røret.

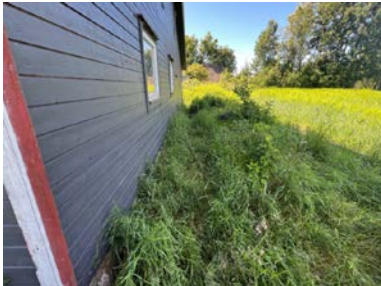
Nordside- Gavlvegg: Fall mot boligen.
