Høsbjørvegen 211, 2388 BRUMUNDDAL

**BRUMUNDDAL - Renoveringsobjekt  
med 4 soverom.**

| Tilstandsrapport ..... | 40 |

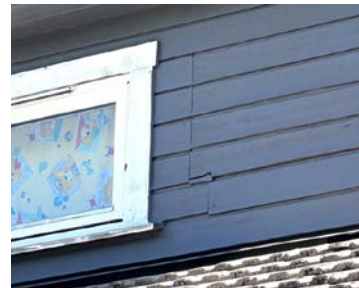
Takoppløft- Innskjøtede kledningsbord.

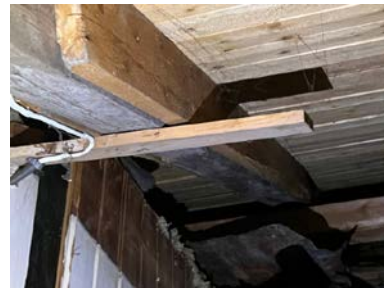
Bilde: Påmonteret bord på bjelker.

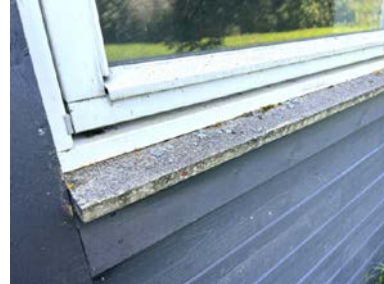
Vannbrett uten beslag og groing.

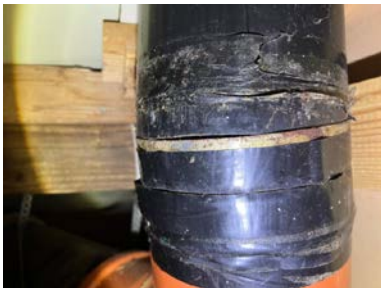
Utett rørskjøl på røret.

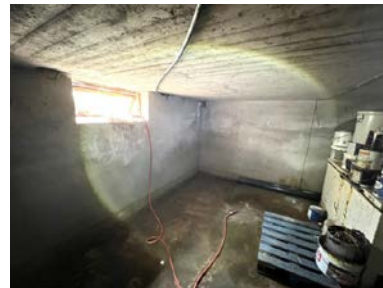
Nyere del av kjeller.

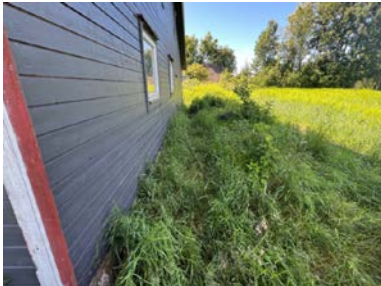
Nordside- Gavlvegg: Fall mot boligen.
