Tilstandsrapport

Fritidsbolig

Borudveien 48, 1912 ENEBAKK

Befaringsdato: 10.03.2026

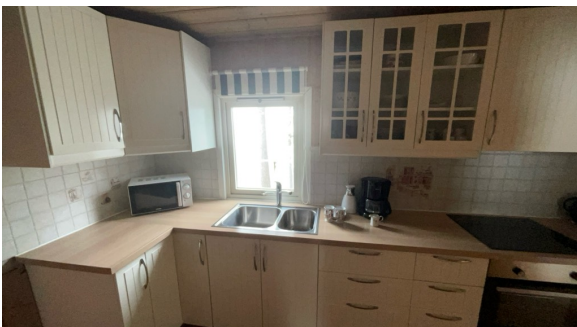
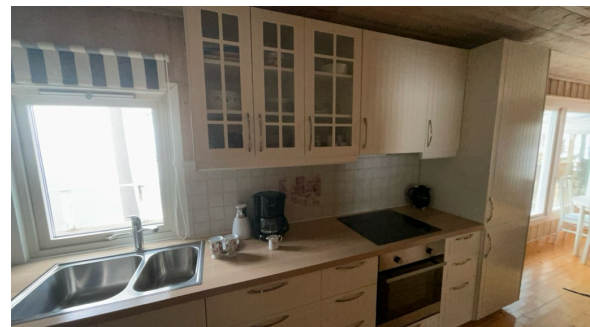
- Det bør monteres lekkasjedeteksjon ved oppvaskmaskin/oppvaskkum.
- Komfyrvakt må monteres.

Det bør monteres komfyrvakt for å ivareta brannsikkerheten, samt lekkasjedeteksjon ved oppvaskmaskin/oppvaskkum for å redusere risikoen for vannskader i konstruksjonen. Manglende tiltak kan medføre økt fare for brann og følgeskader ved lekkasje.

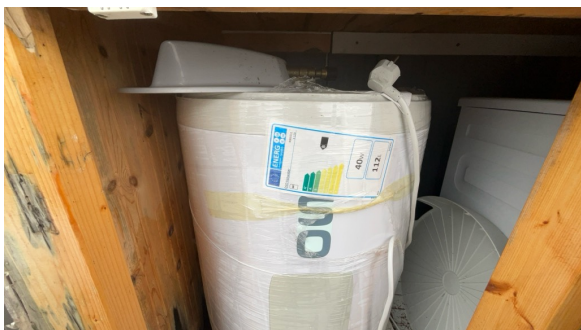
Berederen er montert utendørs og er dermed utsatt for fukt og værpåkjenninger, noe som kan føre til skader, behov for reparasjoner eller utskiftning, samt økt varmetap. Slike beredere er normalt ikke egnet for utendørs montering, og det er viktig å være oppmerksom på risikoen dette medfører.

Understøttelsen av berederen bør utbedres for å unngå fare for skade på berederen og omkringliggende konstruksjoner.

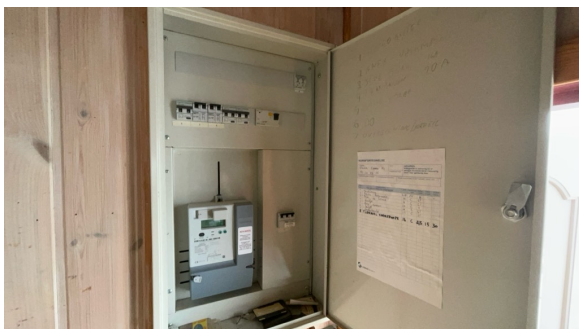
Ja **MERK; Det er eiers plikt å sørge for at det elektriske anlegget til en hver tid er godkjent. Takstmannen er ikke el. fagkyndig. Det anbefales nærmere kontroll av el. anlegget av godkjent el. installatør pga. alder og manglede dokumentasjon på anlegget.**
