Borudveien 48, 1912 ENEBAKK

**Sjarmerende hytte i naturskjønne omgivelser - Solrik terrasse på 90 kvm - Nydelig utsikt - Usjenert - 50 min fra Oslo!**

# Tilstandsrapport

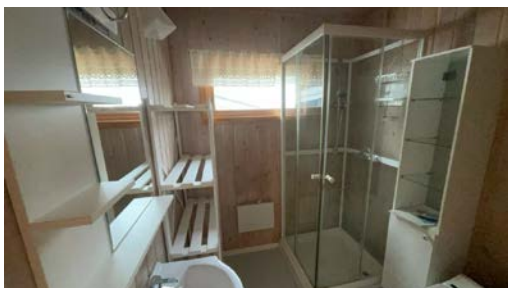
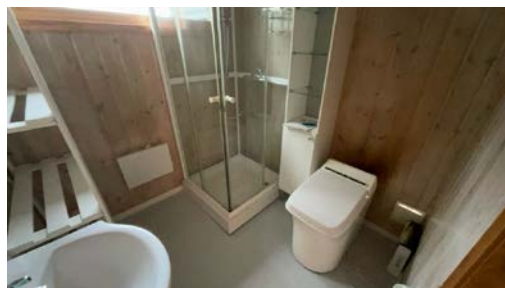
### 1 ETASJE > BAD

Det er utført en fuktmåling for å kontrollere om det er tegn til fuktskade i konstruksjonen på valgt punkt. Det ble målt med måleapparatet Protimeter. På grunn av manglende tilgang bak dusjsone, ble hulltakingen med fuktmåling utført utenfor områder som normalt er mer utsatt for fuktpåvirkning. Dette kan imidlertid redusere påliteligheten av målinger og observasjoner.

Det bemerkes at undersøkelsene/hulltakingen kun er utført som en punktvis stikkprøve på et område av konstruksjonen. Skader i andre deler av konstruksjonen kan derfor ikke utelukkes, spesielt med tanke på tettesjiktets alder og gjenværende forventede brukstid. Det anbefales å være oppmerksom på at vurderingen kun gjelder det undersøkte området.

Det anbefales å gjennomføre ytterligere undersøkelser av konstruksjonen for å avdekke eventuelle skjulte skader, samt vurdere utskifting eller oppgradering av eldre rørkoblinger og membran/tettesjikt.

Konsekvensen av å ikke utbedre eller undersøke nærmere kan være økt risiko for lekkasjer, fuktskader og redusert levetid på våtrommets konstruksjoner, noe som kan føre til kostbare reparasjoner og skader på tilstøtende bygningsdeler.
