Tilstandsrapport

Enebolig

Åsen 111, 5281 VALESTRANDSFOSEN

Befaringsdato: 17.04.2024

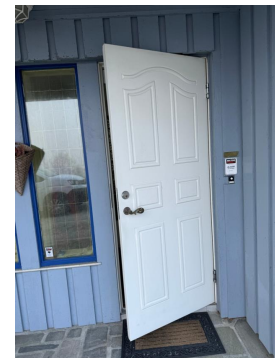
Vurdering av avvik:

- Det er avvik:

Utskifting til godkjent dør.

Kostnadsestimat: 10 000 - 50 000

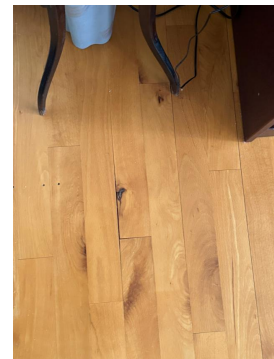
Vurdering av avvik:

- Det er påvist skader på overflater.
- Det er påvist noe sprekker i parkett.

Konsekvens/tiltak

- Andre tiltak:

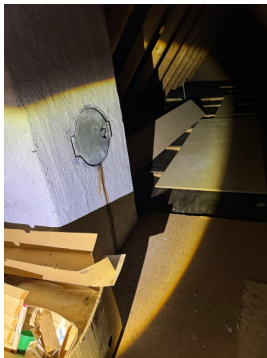
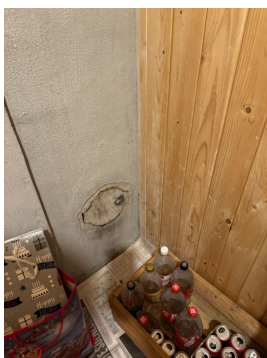
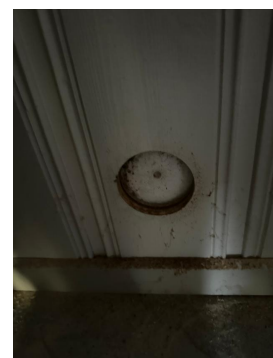
Gulvet har belegg og er av betong. Veggene har panel. Hulltaking er foretatt og det er påvist avvik i konstruksjonen. Hulltaking er foretatt ved/i Hall. Fuktkvotemåling (vekt%) i konstruksjonen ble målt til 12.

Vurdering av avvik:

- Andre tiltak:

Fjæren isolasjon av plast eller tildekke denne med ubrennbart materiell.

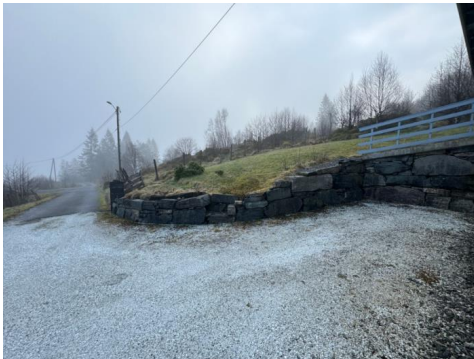
! TG 1 Forstøtningsmurer

Forstøtningsmurer er av naturstein der stedvis ligger stein uten forband.
