# Tilstandsrapport

Enebolig

Skoginspektør Nilsens vei 4, 8622 MO I RANA

Befaringsdato: 13.01.2026

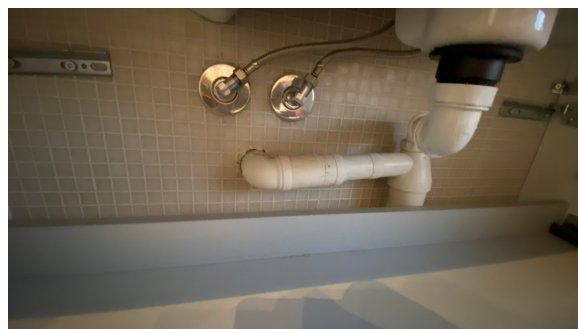
## 2. ETASJE > BAD

### TG 2 Sanitærutstyr og innredning

Ved renovering må alle forhold med tettesjikt, våtsone, sluk m.m. må dokumenteres.

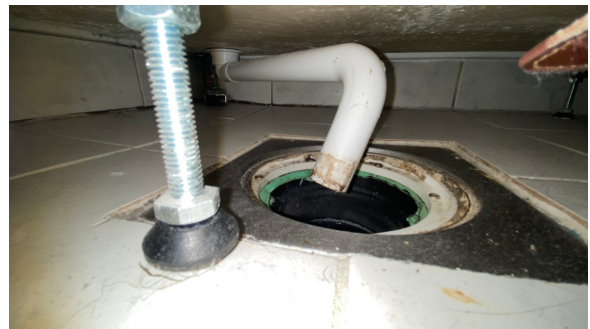
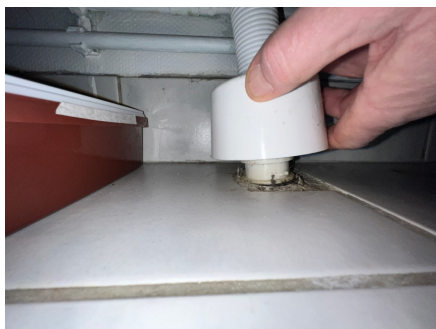
## SOKKELETASJE > BAD (HYBEL)

### Tilliggende konstruksjoner våtrom

Ved renovering må alle forhold med tettesjikt, våtsone, sluk m.m. må dokumenteres.

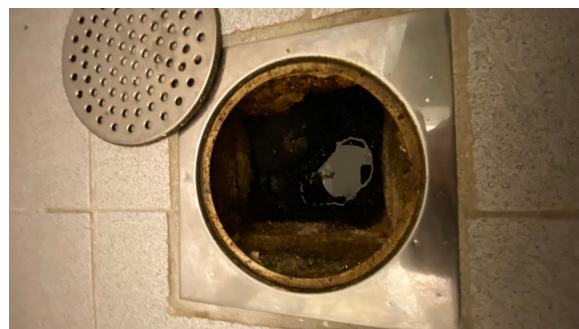
## SOKKELETASJE > DUSJROM

### Tilliggende konstruksjoner våtrom

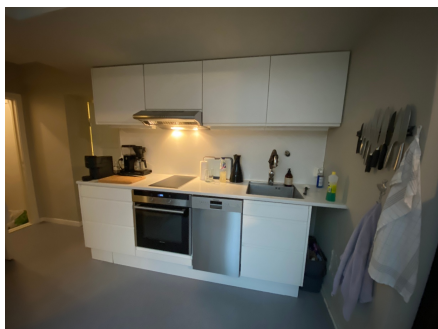
## SOKKELETASJE > STUE/KJØKKEN

### TG 2 Avtrekk

Røropplegg under kjøkkenbenk i underetasje

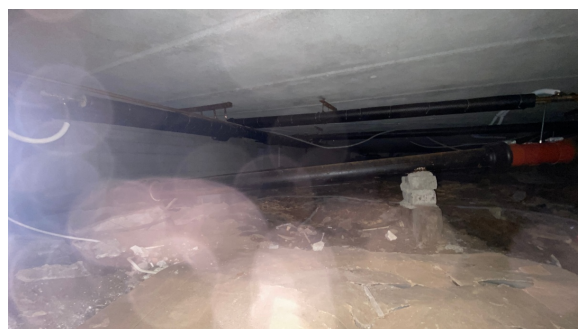
### Avløpsrør

Det er synlige avløpsrør av støpejern og plast.

- Det er ikke behov for utbedringstiltak siden anlegget fungerer i dag, men ut ifra alder kan skader plutselig oppstå på eldre anlegg.
- Tiltak:

Avvikene bør utbedres.

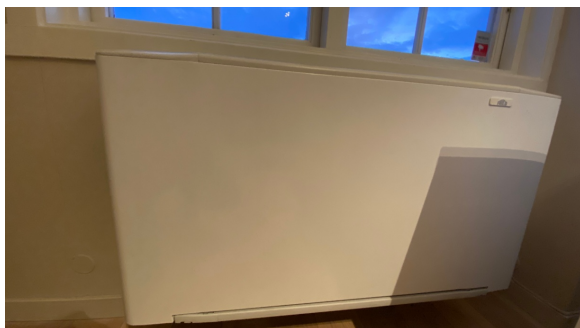
## TG 1 Varmesentral

Det er Panasonic luft/vann varmepumpe fra 2018, installert i 2023 i følge eier, plassert i teknisk rom i kjeller.
