Skoginspektør Nilsens vei 4, 8622 MO I RANA

**Praktfull og særegen villaeiendom  
med fjordutsikt og lang solgang**

Befaringsdato: 13.01.2026    Rapportdato: 28.01.2026    Oppdragsnr.: 10865-1429    Referansenummer: AX1104  
Autorisert foretak: Helgeland BBL    Sertifisert Takstingeniør: John-Roger Hansen    Vår ref: J.R.Hansen

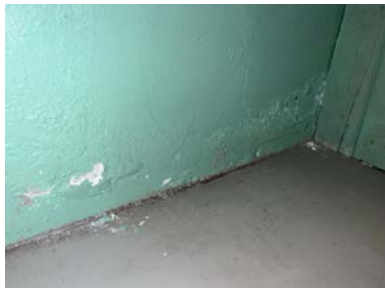
## TG 2 Krypkjeller

- Det er ikke tilfredsstillende ventilering av krypkjeller.
- Det er manglende fuktsperre på bakken.
- Det er påvist andre avvik:
- På grunn av vanskelig adkomst er krypkjeller kun observert fra luke og det taes forbehold om at det kan være avvik som ikke er observert.

- Bedre ventilering må etableres.
- Andre tiltak:
- Fuktsperre på bakken bør etableres.

Krypkjeller bør undersøkes nærmere.

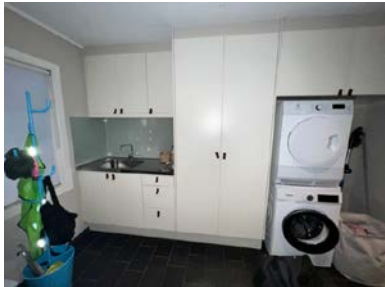
## 1. ETASJE > VASKEROM

Vindu har fuktskade.

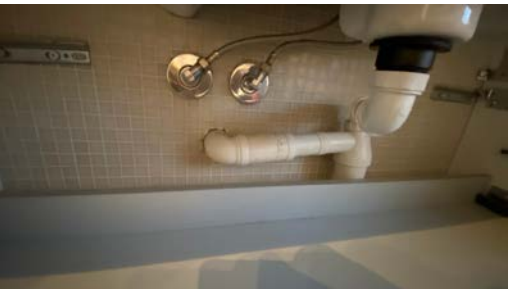
## 2. ETASJE > BAD

### TG 2 Sanitærutstyr og innredning

Avvik må utbedres.

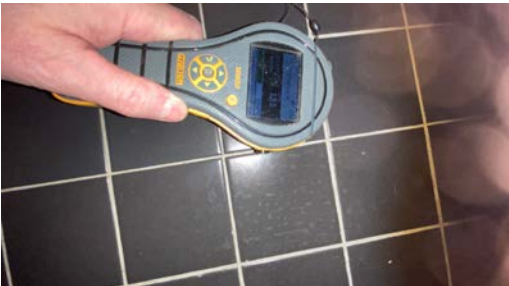
### 1. ETASJE > KJØLEROM/BOD

#### TG 2 Overflater og konstruksjon

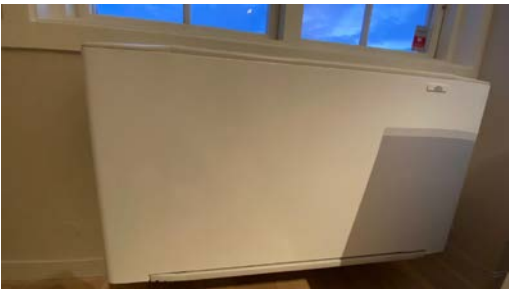
### TG 1 Varmesentral

Det er Panasonic luft/vann varmepumpe fra 2018, installert i 2023 i følge eier, plassert i teknisk rom i kjeller.
