# Tilstandsrapport

Strandavegen 44 B

Befaringsdato: 16.07.2024

Autorisert foretak: Abbedissen Taksering AS

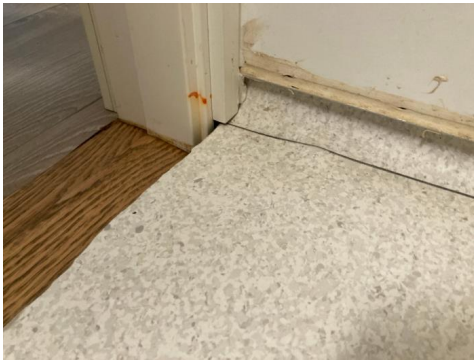
- Det er påvist at høydeforskjell fra topp slukrist til gulv/synlig topp membran ved dørterskel er mindre enn 25 mm.
- Det er påvist avvik i krav til høydeforskjell/fall-løsning på våtrommet.
- Krav til fall er ikke oppfylt og gulvet er tilnærmet flatt (har ikke motfall).

- Vær oppmerksom ved bruk. For å få tilstandsgrad 0 eller 1 må gulvet bygges om, for å få riktig fall til sluk. Det vil imidlertid sjelden være økonomisk rasjonelt som et enkeltstående tiltak. Ved en eventuell renovering, påse at våtrommet bygges med riktig fall til sluk.

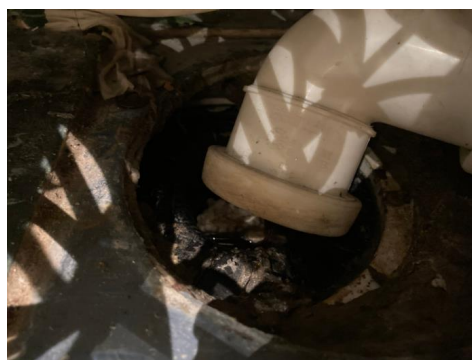
#### Vurdering av avvik:

- Overvåk tilstanden jevnlig. For å få tilstandsgrad 0 eller 1 må slukløsningen skiftes ut og sannsynligvis må også membransjiktet skiftes/utbedres. Det er imidlertid vanskelig å si noe om tidspunktet for når dette er nødvendig.

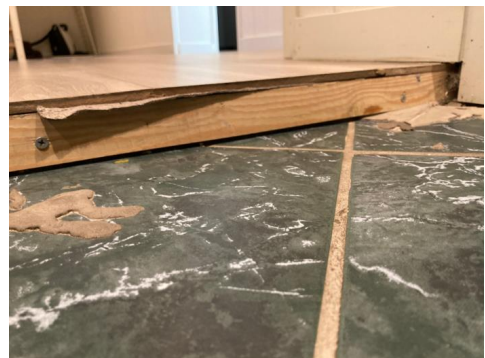
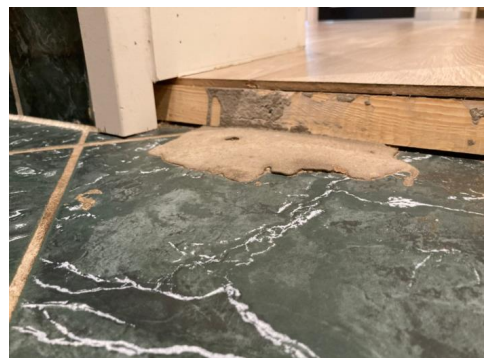
- Det er mulighet for at det kan forekomme vannlekkasje på våtrommet hvor vann ikke vil gå til sluk.
- Det er påvist at høydeforskjell fra topp slukrist til gulv/synlig topp membran ved dørterskel er mindre enn 25 mm.
- Det er påvist at noen fliser har bom (hulrom under).
- Det er påvist avvik i fallforhold til sluk i forhold til krav i forskrift på byggetidspunktet.
- Krav til fall er ikke oppfylt og gulvet er tilnærmet flatt (har ikke motfall).

- Vær oppmerksom ved bruk. For å få tilstandsgrad 0 eller 1 må gulvet bygges om, for å få riktig fall til sluk. Det vil imidlertid sjelden være økonomisk rasjonelt som et enkeltstående tiltak. Ved en eventuell renovering, påse at våtrommet bygges med riktig fall til sluk.
- Det må foretas utbedring av fallforhold.
- Det bør etableres avrenning inn til sluk for hele våtrommet.

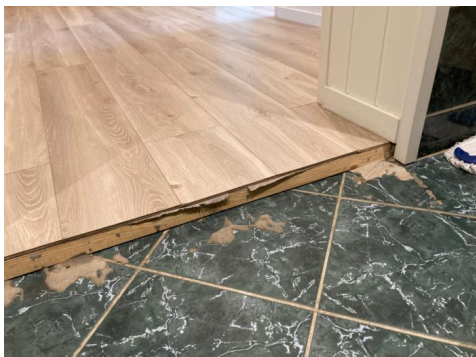
## 1. ETASJE > VASKEROM (4,7 KVM)

### ! TG 3 Sluk, membran og tettesjikt

- Det må etableres tilfredsstillende tettesjikt/membran på våtrommet.

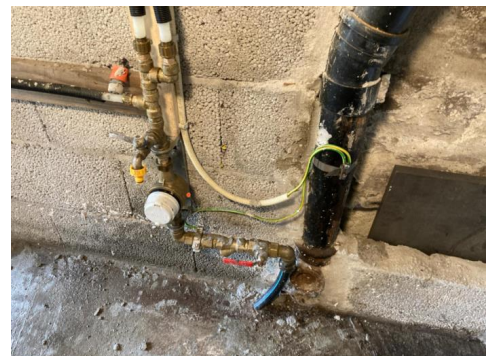
#### Vurdering av avvik:

- Det er ikke behov for utbedringstiltak siden anlegget fungerer i dag, men ut ifra alder kan skader plutselig oppstå på eldre anlegg.

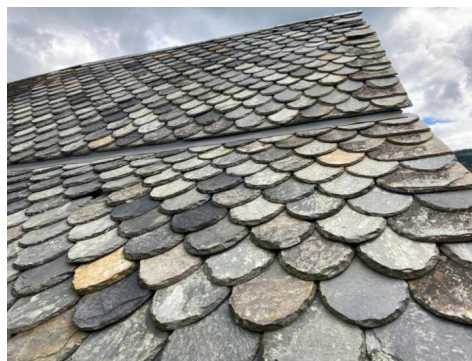
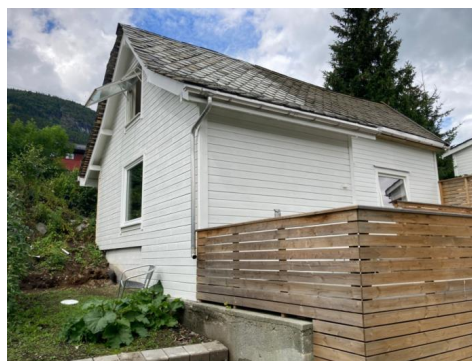
### Vurdering av avvik:

- Tidspunkt for utskiftning av takteking nærmer seg.
- Tidspunkt for utskiftning av undertak nærmer seg.
- Lokal utbedring må utføres.

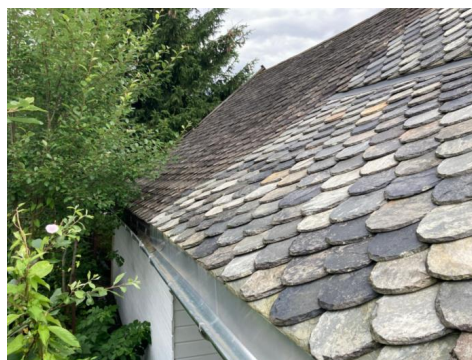
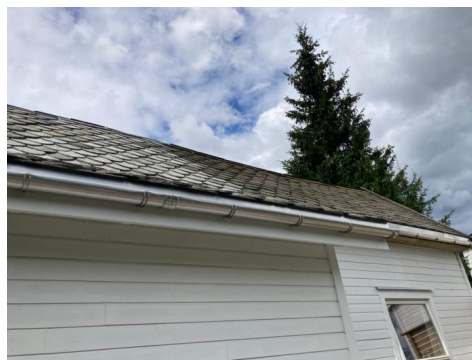
### Vurdering av avvik:

- Innhent dokumentasjon, om mulig.
