Ekholt hageby 2C, 1526 MOSS

4 roms rekkehus på Ekholt Hageby med romslig kjøkken, lys stue, tre soverom og solrik terrasse. Garasjeplass.

Befaringsdato: 05.02.2025

Sertifisert Takstingeniør: Ståle Frosterød

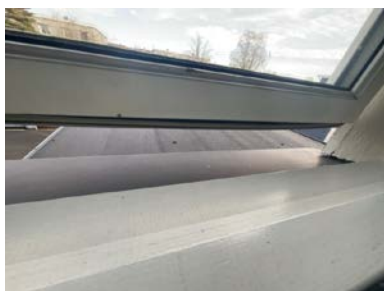
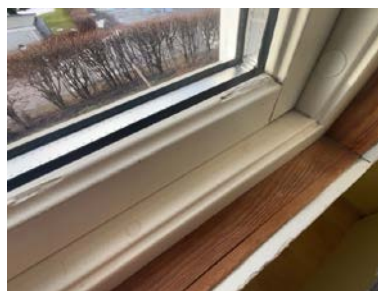
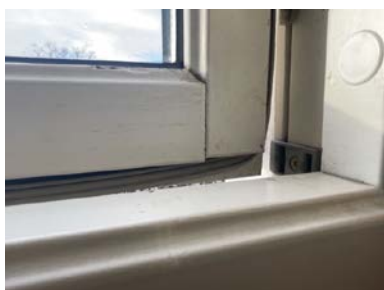
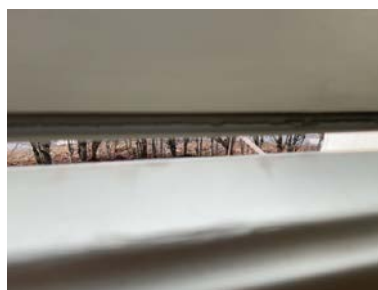
TG 2 Dører

- Det er påvist avvik rundt innsettsdetaljer.
- Karmene i dører er værslitte utvendig og det er sprekker i treverket.
- Det er avvik:

Ytterdør tetter dårlig, mangler utvendig beslag og har skader og sprekker i dørblad. Det er tidligere utført arbeid med synlige skruer i dørblad for utbedring. Beslag på terrassedør under terskel er løst.

Omfang på skader og symptomer på ytterdør ansees slik at det bør påregnes å bytte dør innen kort tid.

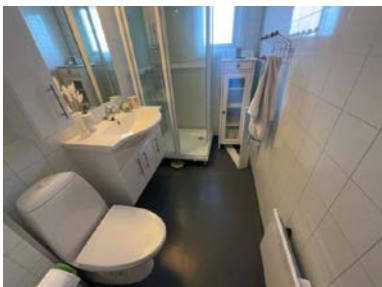
2. ETASJE > BAD

- Det er vindu/dør med ikke fuktbestandige materialer i våtsonen (ved vask, dusj, badekar, osv.), løsningen eller byggematerialet er uegnet

Vinduer og dører som er plassert i våt sone gir fare for fukt/vann inn i konstruksjonen og fare for skader på trekonstruksjoner som er montert rundt disse åpningene.

- Uegnede materialer må fuktbeskyttes/utskiftes.

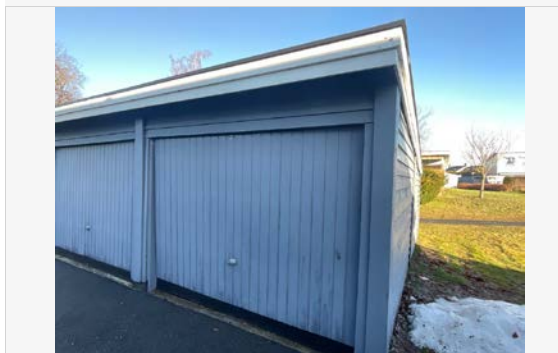
Garasje

Bygningen har skjevheter og utvendig etterslep på vedlikehold og skader.

Påkostninger må påregnes.
