# Stor og innholdsrik enebolig med nydelig utsikt og gode solforhold. Stor garasje.

# Tilstandsrapport

gnr. 302,302, bnr. 458,459, snr. 0,0

Befaringsdato: 26.01.2026

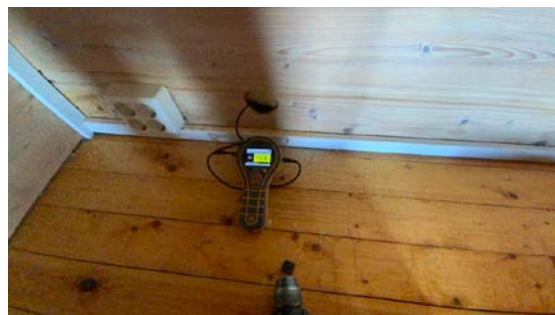
Det er gjennom hulltaking påvist høyt fuktnivå inne i trekonstruksjonen i hulltakingen, men ikke påvist fuktskader i dette området. Høy luftfuktighet kan over tid føre til muggvekst eller sverting av materialer. Samtidig kan materialer og konstruksjoner bli ødelagt. Det er registrert litt høye fuktverdier i utforet trevegg, mot grunnmur, i stue.

- Det påviste fuktnivå gir grunn til å overvåke konstruksjonen jevnlig for å se utvikling over tid, og eventuelt foreta tiltak for å unngå fuktskader. Utforede yttervegger, og tregulv mot grunn, innvendig under terreng og mot grunnmur er en utsatt konstruksjon, med hensyn til fukt og kondensproblemer. Grunnmuren bør ikke kles inne, men være synlig i alle rom.

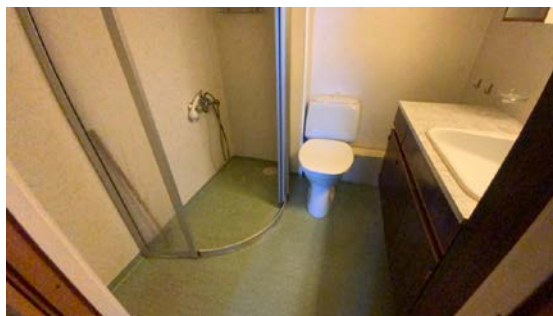
- Det er registrert symptom på fuktskader.
- Det er fuktskader i tapet bak dusjkabinett.

Sokkel til dusjvegg er tett. Ved lekkasje utenfor dusjvegg vil vannet renne ut døren, før det renner til sluk.

Badet må pusses opp for å tilfredsstille dagens krav til våtrom. Normal levetid for tettesjikt er oppbrukt.

**Kostnadsestimat: 200 000 - 500 000**

- Det må foretas tiltak for å lukke avviket.

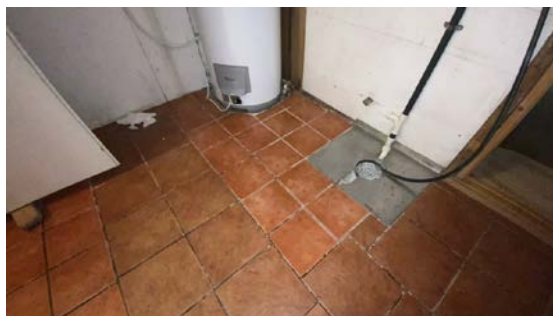
## UNDERETASJE > BAD

Rommet må pusses opp for å tilfredsstille dagens krav til våtrom.

**Kostnadsestimat: 100 000 - 200 000**
