# Tilstandsrapport

Enebolig

Asakåsen 37, 1764 HALDEN

Befaringsdato: 11.03.2025

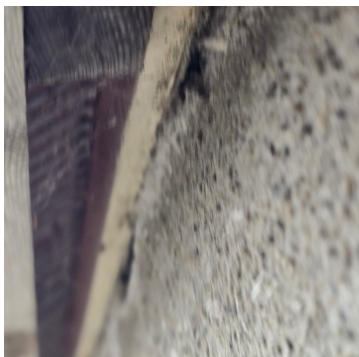
## Takkonstruksjon/Loft

- Det er påvist fuktskjolder i undertak/takkonstruksjon.

Rett ved loftsluken er det noe skjolder på gulvet og rundt gjennomføring. Det er ikke målt fukt på befaringstidspunktet.

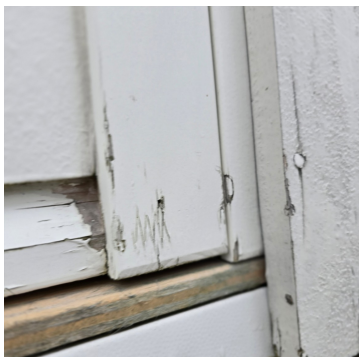
## TG 1 Dører

- Det er påvist dører som er vanskelig å åpne eller lukke.
- Karmene i dører er værslitte utvendig og det er sprekker i trevirket.

Alle balkongdører har tegn til fuktskjolder i feltet under glasset på døra.

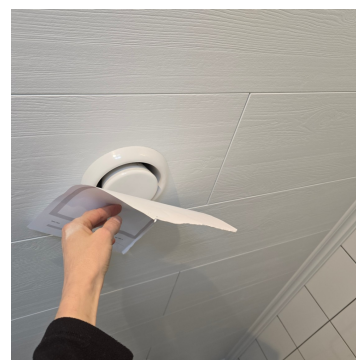
## 1. ETASJE > BAD

### ! TG 1 Tilliggende konstruksjoner våtrom

Det ble målt i hull etter forrige befaring. Det ble målt normale fuktverdier.

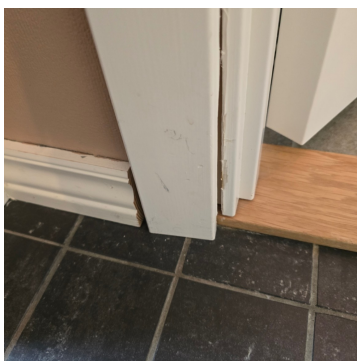
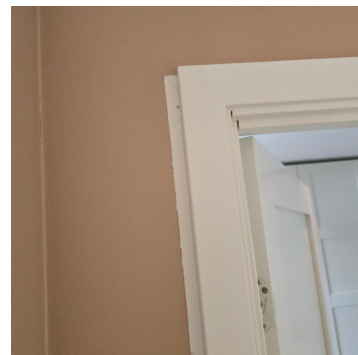
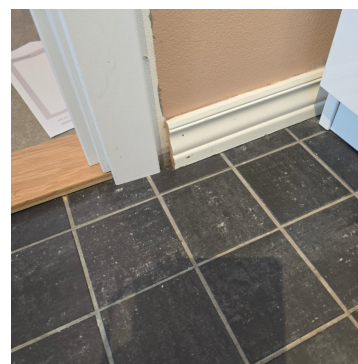
## 1. ETASJE > VASKEROM

### ! TG 2 Overflater Gulv

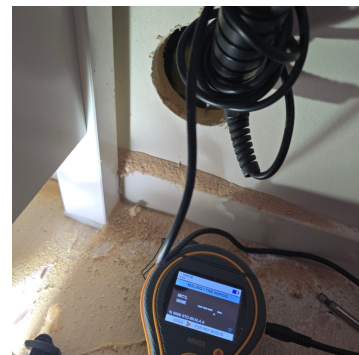
### ! TG 0 Tilliggende konstruksjoner våtrom

Det ble foretatt hullboring fra soverom og inn mot vaskerommet. Det ble avdekket osb-plater, isolasjon, gips og mdf-panel. Det ble målt normale fuktverdier ved hulltaking.

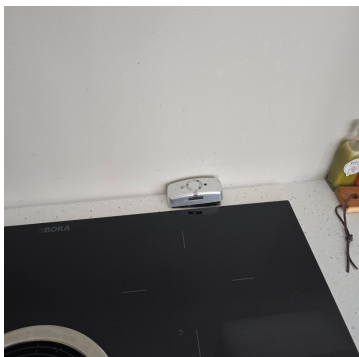
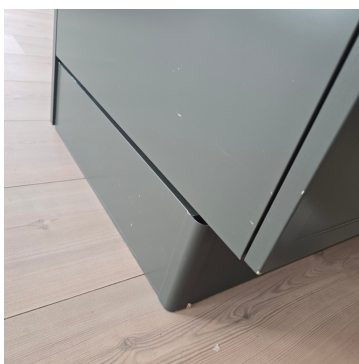
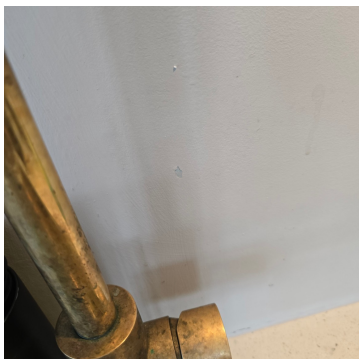
## 1. ETASJE > STUE/KJØKKEN

### ! TG 1 Avtrekk

Det må beregnes innregulering og service av ventilasjonsanlegg.
