Lekker og meget påkostet villa med sjøutsikt.

- Enebolig
- Asakåsen 37, 1764 HALDEN
- HALDEN kommune
- gnr. 82, bnr. 34

Befaringsdato: 11.03.2025 Rapportdato: 11.03.2025 Oppdragsnr.: 19956-1115 Referansenummer: CD1962

Autorisert foretak: Takstfag AS Sertifisert Takstingeniør: Rolf Are Haugs-Eilertsen Vår ref: Asakåsen 37

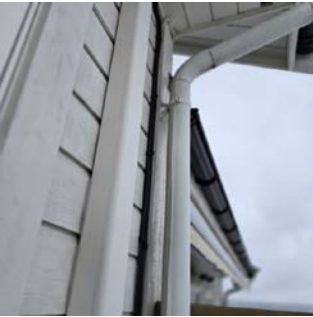
**Konsekvens/tiltak**

- Det må monteres snøfangere for å oppfylle byggeårets krav.
- Det må gjøres tiltak på nedløp og renner.  
Karv til snøfanger fra 14 grader tak vinkel ved middels ru takstein.
- Kostnadsestimat: 10 000 - 50 000**

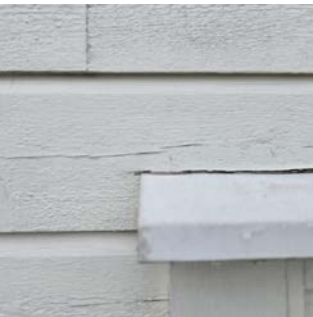
### Veggkonstruksjon

Veggene har bindingsverkskonstruksjon fra byggeår. Fasade/kledning har liggende bordkledning.

- Konsekvens/tiltak**
- Det bør foretas tiltak for å bedre lufting av kledningen.

Jevnlig vedlikehold må beregnes.

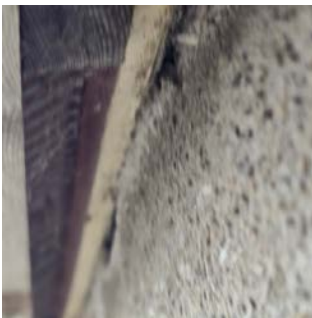
### Takkonstruksjon/Loft

Punktet må sees i sammenheng med Taktekking

- Konsekvens/tiltak**
- Andre tiltak:
- Skjolder holdes under oppsikt.

Nettingen bør utbedres for å hindre dyr og insekter i å komme inn.

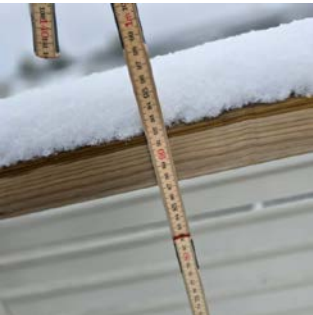
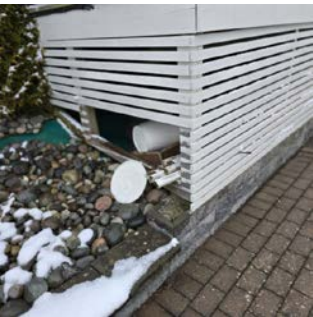
## TG 2 Balkonger, terrasser og rom under balkonger

Veranda med konstruksjon, dekke og rekkverk i treverk. Pilarer som går til støpte fundamenter.

Det er noe flass og sprekkdannelser i rekkverk og spiler. Noen manglende spiler på hjørnet mot parkering.

- Det er ikke krav om utbedring av rekkverkshøyde opp til dagens forskriftskrav.

Det må beregnes jevnlig vedlikehold.

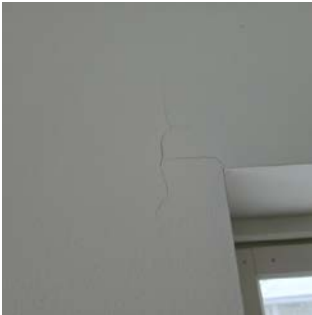
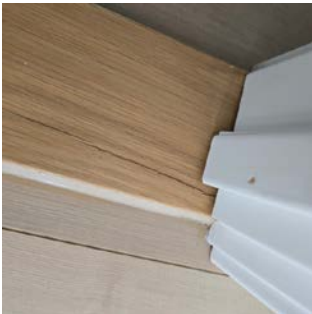
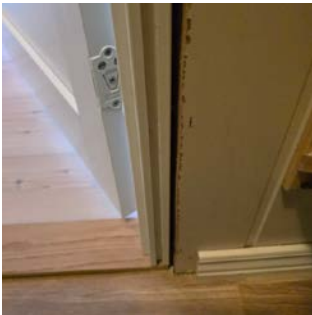
## TG 1 Utvendige trapper

Noe mindre slitasje, sprekker og merker/ujevnheter er registrert på overflater.

Det er sprekke i terskel til bad.

Det er sprekkdannelser i alle hjørner i vindusforinger. Det er trolig ikke lagt inn forsterkning ved sparkling.

Jevnlig vedlikehold og oppgraderinger må beregnes.

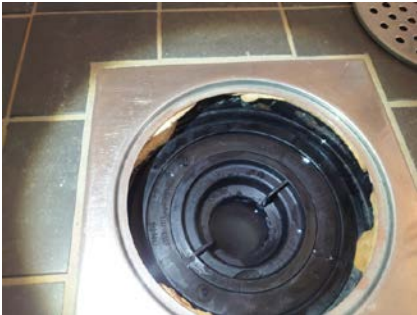
- Det er mulighet for at det kan forekomme vannlekkasje på våtrommet hvor vann ikke vil gå til sluk.
- Det er påvist at høydeforskjell fra topp slukrist til gulv/synlig topp membran ved dørterskel er mindre enn 25 mm.

- Det er påvist avvik i fallforhold til sluk i forhold til krav i forskrift på byggetidspunktet.

Det er mindre fall enn 1:100 både i dusjonen og utenfor. Det er mindre enn 25 mm fra topp slukrist til topp membran ved dørterskel (flisa er her ført under dørterskel). Merk at høyden inn til dusjen (og sluket) er større enn dørterskel. Eventuelle lekkasjer utenfor dusjen vil da gå ut av rommet fremfor i sluket.

Manglende slukmansjett er et vesentlig avvik. Mansjetten skal sikre at det ikke kommer ut vann rundt sluket ved bruk. Det kan være fare for at vann trekker ut i betongen.

Eier har fått et tilbud på utbedring av forholdene knyttet til membran. Foretaket bekrefter også feil utførelse. Det må gjøres nærmere undersøkelser rundt forholdet med membran.

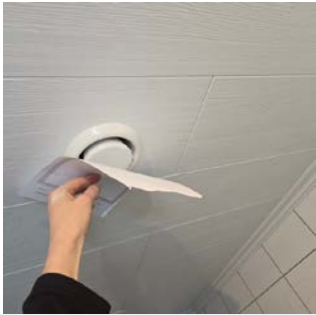
## 1. ETASJE > BAD

Rommet har innredning med nedfelt servant, toalett og dusjvegg. Det anbefales etablering av en silikonefuge i overgang servant/vegg, for å unngå fukt bak innredningen.

- Avtrekkssystemet må utbedres.

Det må bregnes innregulering og service av anlegget.

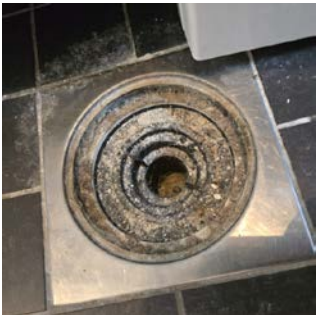
## 1. ETASJE > VASKEROM

- Det er påvist at høydeforskjell fra topp slukrist til gulv/synlig topp membran ved dørterskel er mindre enn 25 mm.
- Det er påvist avvik i fallforhold til sluk i forhold til krav i forskrift på byggetidspunktet.

- Våtrommet fungerer med dette avviket.

Manglende slukmansjett er et vesentlig avvik. Mansjetten skal sikre at det ikke kommer ut vann rundt sluket ved bruk. Det kan være fare for at vann trekker ut i betongen.

- Det må foretas utbedring for å unngå fuktskader i konstruksjonen.

Eier har fått et tilbud på utbedring av forholdene knyttet til membran. Foretaket bekrefter også feil utførelse.

Kostnadsestimat: 50 000 - 100 000

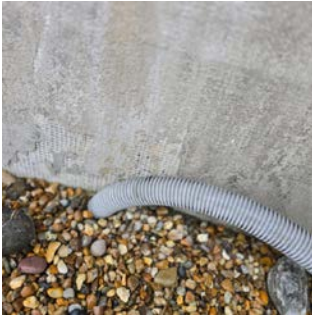
Elementene har stedvis manglende puss og underliggende isospor er synlig.

Ny pussing av grunnmuren må påregnes.

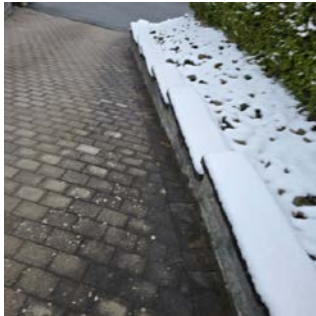
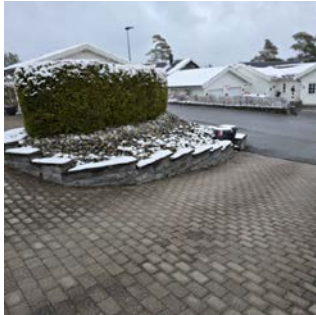
TG 2Forstøtningsmurer

Det er satt opp støttemurer i stein på eiendommen.

- Det er påvist mindre sprekker og/eller skjevheter i muren.

- Det er ikke behov for utbedringstiltak.

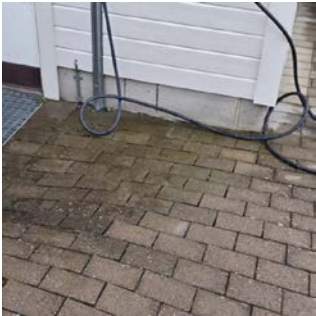
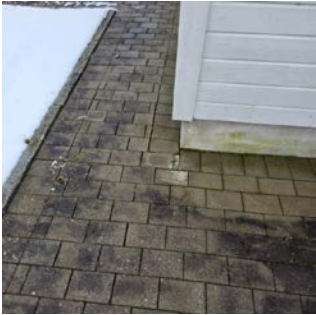
TG 2Terrengforhold

Tomten har svakt hellende terreng, men er flat rundt boligen. Gårdsplassen er belagt med stein.

Noe utbedringer bør beregnes på sikt.

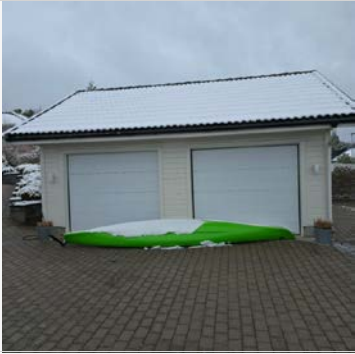
### Garasje

Det er noen fuktmerker på undertaket.  
Stigen til loftet mangler noen trinn. Synlige skjevheter på luke. Luken bør skiftes.  
Jevnlig vedlikehold og oppgraderinger må beregnes.
