Overhallsvegen 2019, 7863 OVERHALLA

**Overhalla - Bjøra, Romslig  
enebolig med 6 soverom.  
Kjøkken og stue på hele 68 kvm.  
Skjermet hage. Garasje og carport.**

Befaringsdato: 10.03.2026

Rapportdato: 17.03.2026

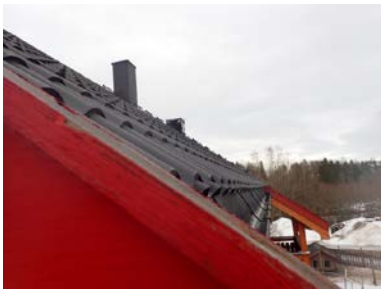
#### Vurdering av avvik:

- Det er avvik:

Ingen snøfanger montert. Påkjente vindskeer og løst belegg i beslag.

- Overvåk tilstanden jevnlig. For å få tilstandsgrad 0 eller 1 må beslag/renner/nedløp skiftes ut, men tidspunktet for når dette er nødvendig er vanskelig å si noe om.
- Det må monteres snøfangere for å oppfylle byggeårets krav.

**Kostnadsestimat: 20 000 - 100 000**

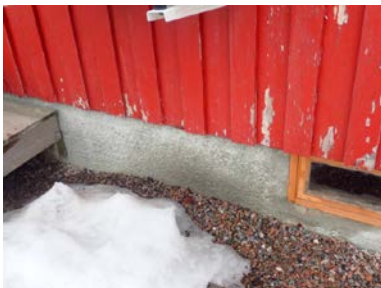
### Vurdering av avvik:

- Det er avvik:

Kobla vinduer fra byggeår.

Kjellervinduer må skiftes.

Kostnadsestimat: 20 000 - 100 000

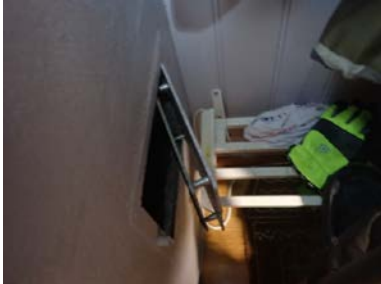
Avstand fra sotluke til brennbart materiale er for liten

Kostnadsestimat: Under 20 000

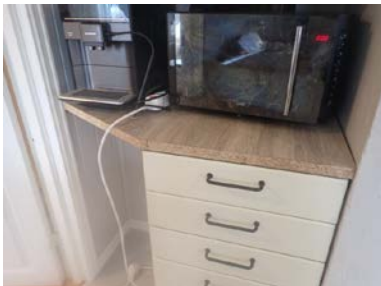
Ingen folie i endaved på benkeplate / dårlig innfesting.

Det må påregnes noe vedlikehold, justering av kjøkkenfronter for god funksjon.

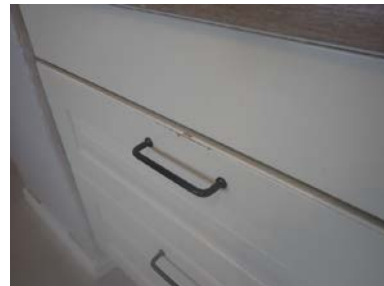
Bruksmerker i overflater
