Tilstandsrapport

Tomannsbolig

Skolevegen 12 C, 6521 FREI

Befaringsdato: 23.10.2024

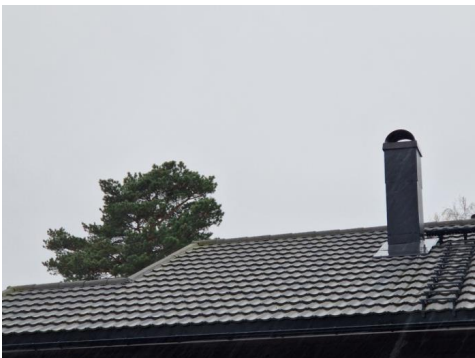
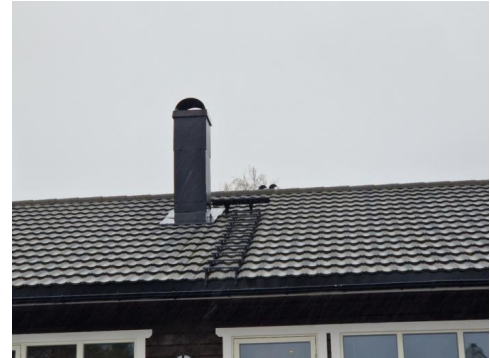
Taktekkingen er av steinbelagte stålplater. Taket er besiktiget fra bakkenivå.

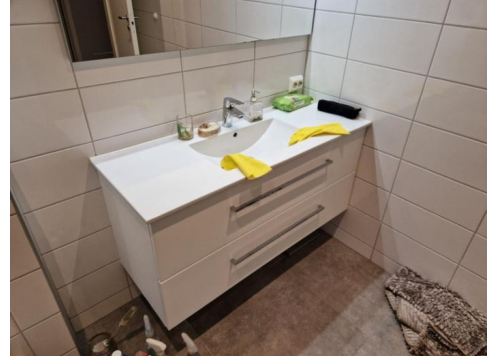
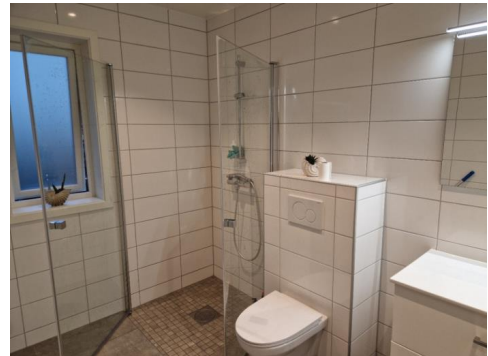
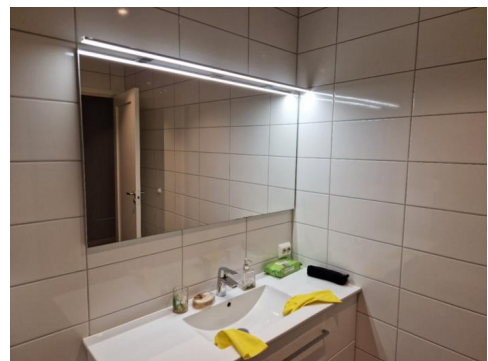
1. ETASJE > BAD

! TG 2 Overflater vegger og himling

- Det er vindu/dør med ikke fuktbestandige materialer i våtsonen (ved vask, dusj, badekar, osv.), løsningen eller byggematerialet er uegnet

- Uegnede materialer må fuktbeskyttes/utskiftes.
