Fageråsen 1314 B, 2420 TRYSIL

**Flott fritidsbolig i lekker Lodge-stil.  
Nyere oppgradert. Unik  
beliggenhet i øverste rekke.  
Panoramautsikt. Ski inn/ut**

## 6. Hovedrapport

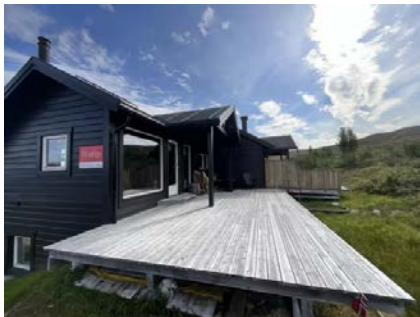
Viser delvis overbygget terrasse mot sør.

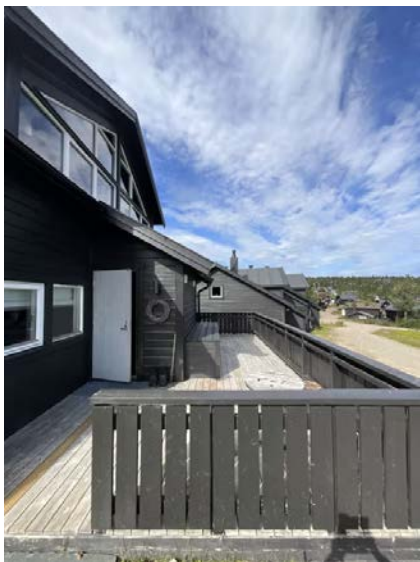
Viser terrasse mot nord.

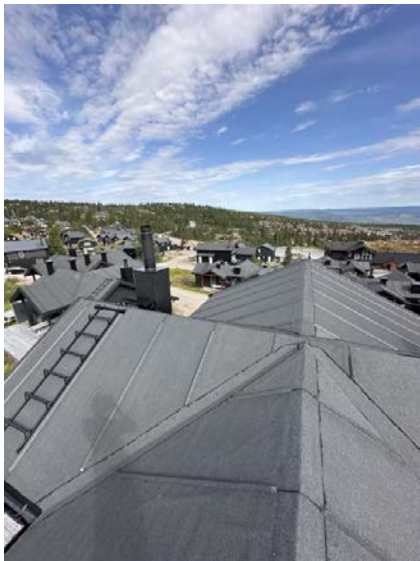
Viser taktekkingen

Type tekking	Papp
Inspisert fra	På tak
Er det gjennomført arbeider etter opprinnelig byggeår?	Ja
Eier opplyser om ny tekking i 2021.	
Er det skader på takstein, mosegroing, buler i papp, rust eller bulker i plater?	Nei
Er det synlige avvik på beslag/inndekning rundt pipe og andre takgjennomføringer?	Nei
Har tekkingen nådd en alder som gir økt risiko for skader eller følgeskader?	Nei
<b>Oppsummering av taktekkning</b>	<b>TG-1</b>
Ingen avvik eller skader ble registrert.

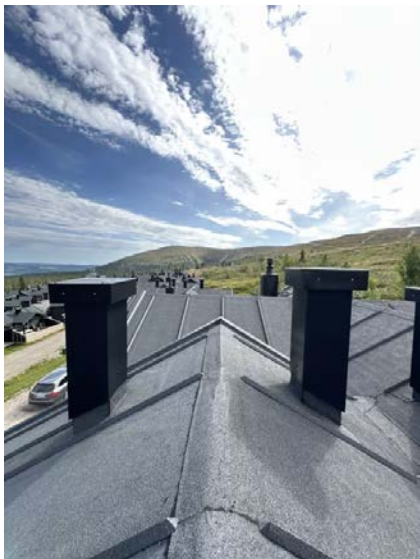
Viser tekking og beslag.

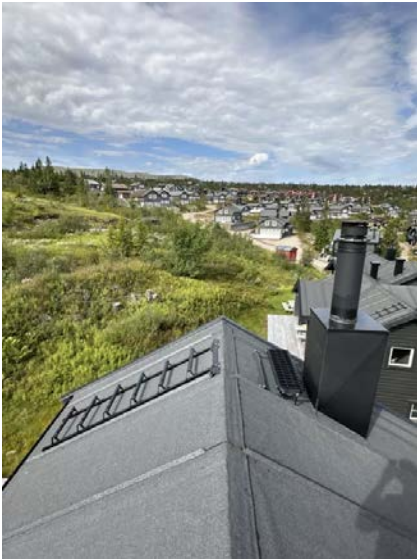
Viser fastmontert stige, feieplattform og pipebeslag.

Ingen avvik eller skader ble registrert.

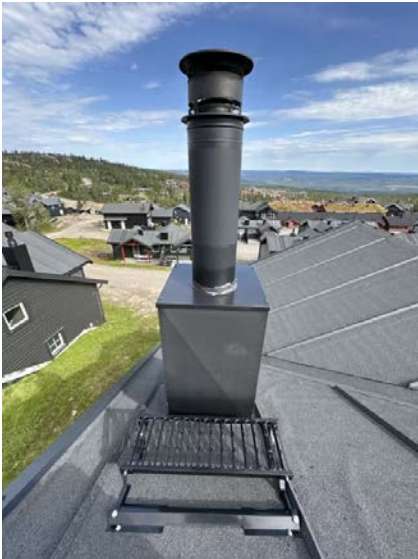
Viser feieplattform og beslag.

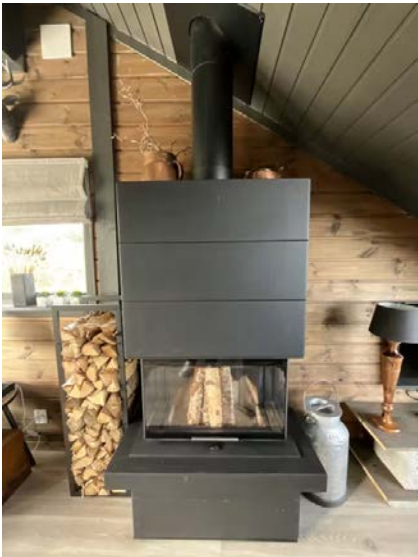
Viser ildsted montert i stue.

Det registreres ikke noen sprekker eller tegn til skader ved en visuell inspeksjon av innvendige overflater på pipa.

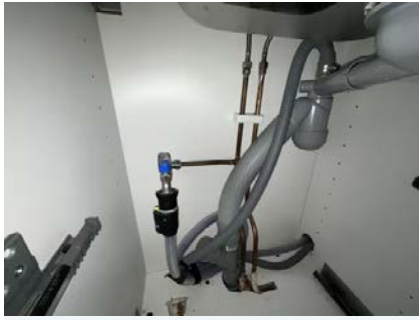
Viser vann og avløpsinstallasjoner under kum.

Der registreres irr på kobling under oppvaskkum på kjøkkenet.

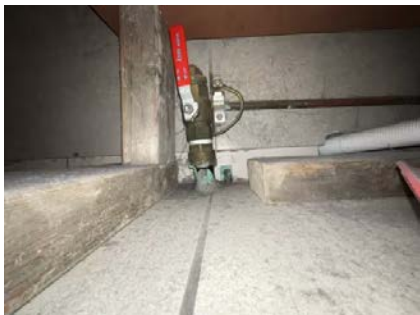
Viser hovedstoppekran plassert på bad.

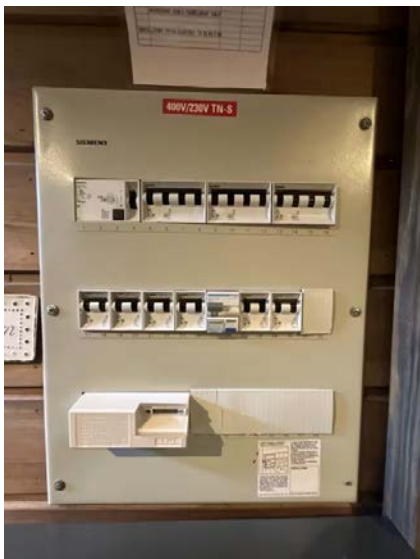
Viser innfelt sikringsskap i gang 1.etasje med sikringer og jordfeilbrytere.

Pga manglende/ ikke fremlagt samsvarserklæring eller annen dokumentasjon anbefales det en utvidet el-kontroll av en elektrofaglig person og nødvendige tiltak vurderes deretter.

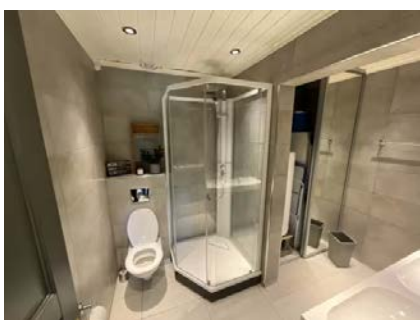
Det er ikke etablert noen drengåpning for synliggjøring av eventuell lekkasje fra innebygget sisterner, og det er ikke framlagt noen dokumentasjon på annen godkjent løsning.

Viser innebygget sistene, dusjkabinett, plassering av vvb og vaskemaskin.

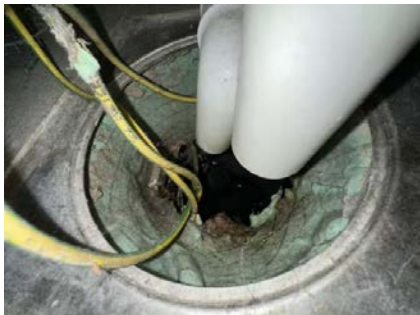
Det er mulighet for at det kan forekomme vannlekkasje på våtrommet hvor vann ikke vil gå til sluk.

Viser løsningen rundt sluk. Det registreres ikke klemring. Ytterligere undersøkelser anbefales.

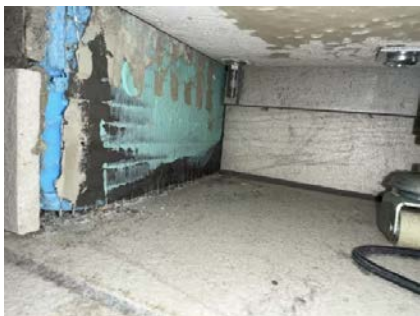
Viser utettheter/manglende arbeid under dusjkabinett.

Det anbefales å fortsatt benytte et dusjkabinett for å unngå ytterligere fuktbelastning fra fritt vann på gulv og vegger.

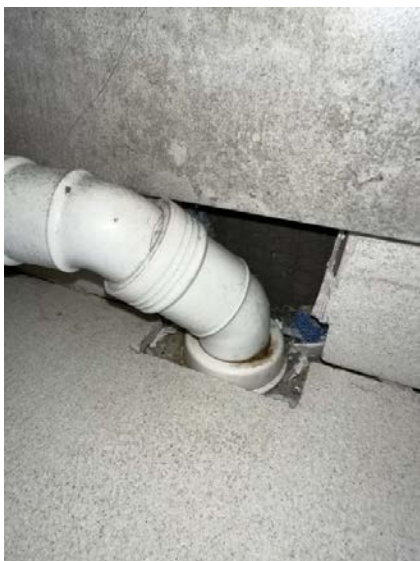
Løsningen/utførelsen rundt rørgjennomføringer gir fare for fukt inn i konstruksjoner. Lokal utbedring må vurderes.

Det er ikke synlige mansjetter / tettesjikt ved rørgjennomføringer i gulv.

Det anbefales å fortsatt benytte et dusjkabinett for å unngå fuktbelastning fra fritt vann på gulv og vegger.
