Tilstandsrapport

Enebolig

Kjerkevegen 34, 2090 HURDAL

Befaringsdato: 26.02.2025

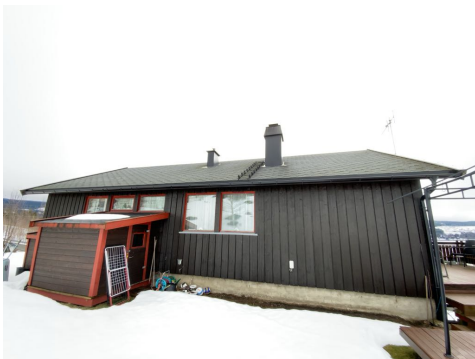
Pappshingel fra 2014 iht. eiers opplysninger. Taktekking anses å ha sin tiltenkte funksjon uten negative avvik utfra alder tatt i betraktning. Taktekket ble besiktiget fra bakkeplan.

Besiktigelse av taktekke.

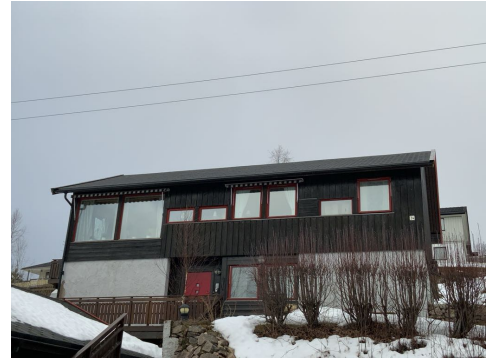
Besiktigelse av taktekke.

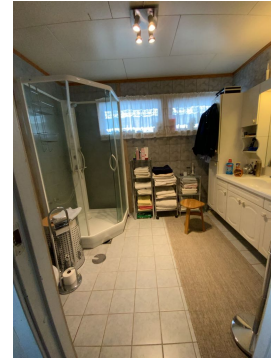
TG 1 Tilliggende konstruksjoner våtrom

Hulltaking er foretatt uten å påvise unormale forhold. Hulltaking er foretatt ved/i Gang.

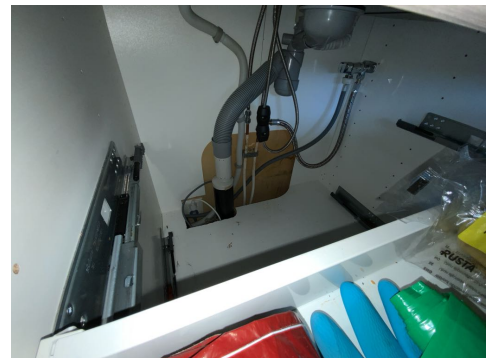
- Tidspunkt for utskiftning av vannledninger nærmer seg.
- Det er ikke behov for utbedringstiltak siden anlegget fungerer i dag, men ut ifra alder kan skader plutselig oppstå på eldre anlegg.
- I forbindelse med oppgradering av våtrom vil det være naturlig med utskiftning av rør.

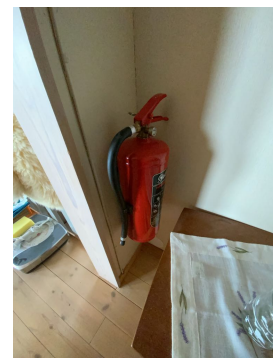
1. Er det mangler for brannslukningsutstyr i boligen iht. forskriftskrav på søknadstidspunktet, men minst Byggeforskrift 1985?
Nei
2. Er det skader på brannslukningsutstyr eller er apparatet eldre enn 10 år?
Ja
3. Er det mangler på røykvarsler i boligen iht. forskriftskrav på søknadstidspunktet, men minst Byggeforskrift 1985?
Nei
4. Er det skader på røykvarslere?
Nei

Kostnadsestimat: Under 10 000
