# Innholdsrik enebolig m/ dobbelgarasje, fine uteplasser og nydelig utsikt

# Tilstandsrapport

# gnr. 32, bnr. 164

Befaringsdato: 26.02.2025

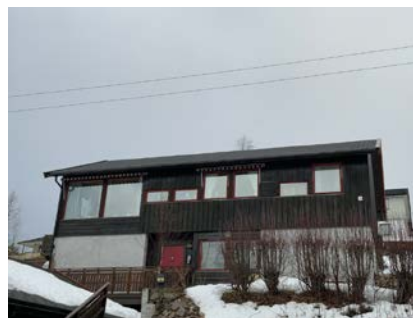
Pappshingel fra 2014 iht. eiers opplysninger. Taktekking anses å ha sin tiltenkte funksjon uten negative avvik utfra alder tatt i betraktning. Taktekket ble besiktiget fra bakkeplan. Nedløp, renner og beslag fremstår med normal bruksslitasje. Det var oppholdsvar på befaringdagen slik at renner- og nedløpsfunksjon er vanskelig å stadfeste. Renner og beslag ble besiktiget fra bakkeplan. Kommende lokale utbedringer er et normal forventet vedlikehold.

Besiktigelse av taktekke.

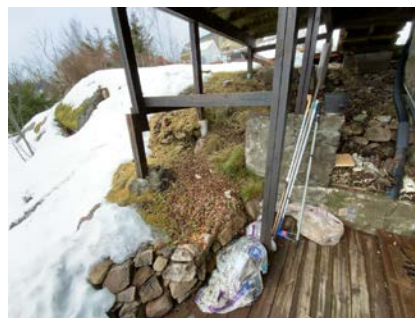
Noe skjevheter på fundamenter.

Fundamentering er fravikende teknisk forskrift

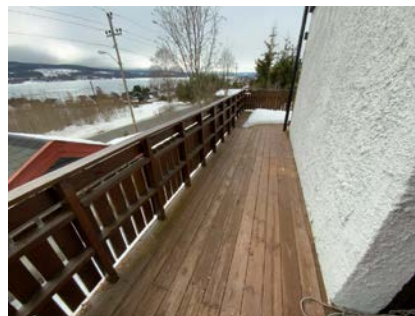
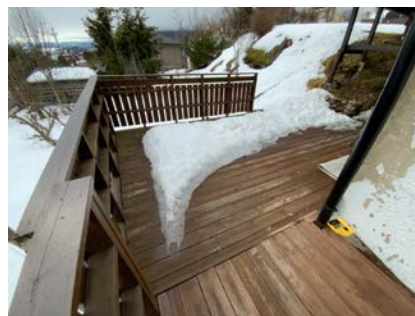
Snødekket terrasser i hagen der tilstand ikke er vurdert. Balkong med utgang fra stue på ca. 11 m<sup>2</sup>. Trekonstruksjon. Rekkverkshøyde på 85 cm. Balkongen fremstår for øvrig med tiltenkt funksjon uten å påvise nevneverdige avvik. Terrasse i front av boligen på ca. 30 m<sup>2</sup>. Terrassen fremstår med tiltenkt funksjon, men har synlige skjevheter der lokale utbedringer eller utskiftninger er påregnelig. Fundamenter bør utbedres.

Pris må innhentes for faktiske kostnader.

**Kostnadsestimat: 50 000 - 100 000**

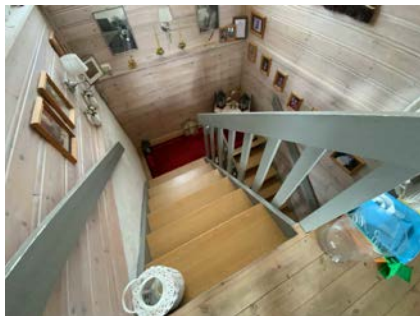
Besiktigelse av trapp.

- Åpninger er såpass store at det ut ifra sikkerhetsmessige forhold anbefales å lage mindre åpninger.
- Rekkverket er såpass lavt at det på grunn av sikkerhetsmessige forhold anbefales økning av høyde.

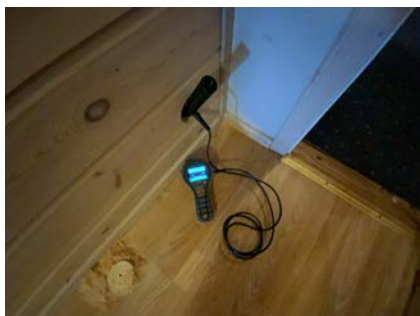
Hulltaking er foretatt uten å påvise unormale forhold. Hulltaking er foretatt ved/i Gang.

Utført hulltaking.

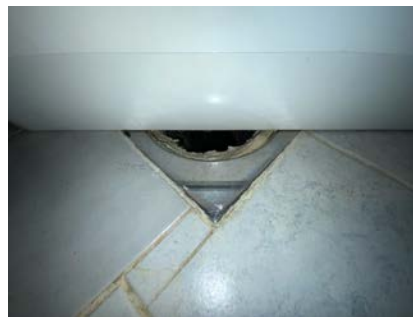
1.etg: Eldre bad fra opprinnelig før 1997. Ingen dokumentasjon på badets oppføring foreligger. Gjenværende forventet levetid vurderes som utgått det kommende oppussing av våtrommet i sin helhet med nytt sluk, nytt belegg/membran, innredning og overflater m.m på kort sikt er påregnelig. Det oppfordres til fortsatt bruk av badekar eller oppsett av dusjkabinett der direkte vannbelastning på gulv bør unngås da det er manglende tetthet på overganger generelt der vannbelastning på gulv kan medføre skader i tilstøtende konstruksjoner. Sluk fra byggeår der levetid vurderes som utgått. Naturlig ventilasjon. Fliser på gulv og vegg. Heldekkende servant på underskap, speil og belysning. Klosett og dusjkabinett. Tg 3 er satt grunnet at badet er fra opprinnelig før 1997 og regler fra ny avhendingslov 2022 med synlige avvik på de tekniske utførelser. Badet er dog normalt fungerende for dagligdags bruk iht. eiers opplysninger. Hulltaking er foretatt uten å påvise unormale forhold. Hulltaking er foretatt ved/i Gang.

Kontroll av sluk.

- Våtrommet må totalrenoveres. Alle forhold med tettesjikt, våtsone, sluk m.m. må dokumenteres.

Kostnadsestimat: Over 300 000

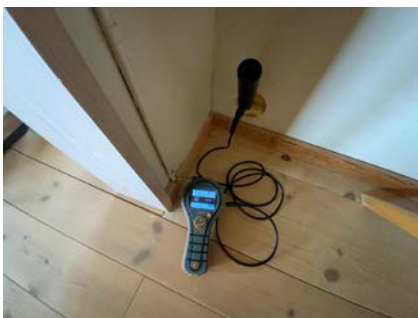
Hulltaking er foretatt uten å påvise unormale forhold. Hulltaking er foretatt ved/i Gang.

Utført hulltaking.

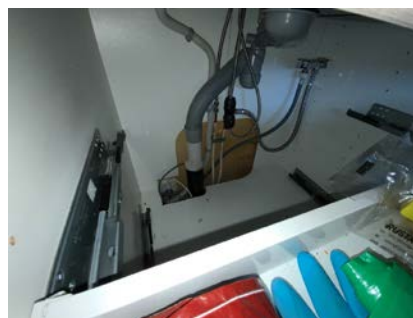
Rørapplegg av eldre kobberrør. Med tanke på alder og materialvalg ansees rør som tilfredsstillende men kommende modernisering av rørapplegg kan heller ikke utelukkes på sikt. Waterguard i benkeskap på kjøkken bør etableres for god sikring av lekkasjevann.

- Tidspunkt for utskiftning av vannledninger nærmer seg.
- Det er ikke behov for utbedringstiltak siden anlegget fungerer i dag, men ut ifra alder kan skader plutselig oppstå på eldre anlegg.
- I forbindelse med oppgradering av våtrom vil det være naturlig med utskiftning av rør.

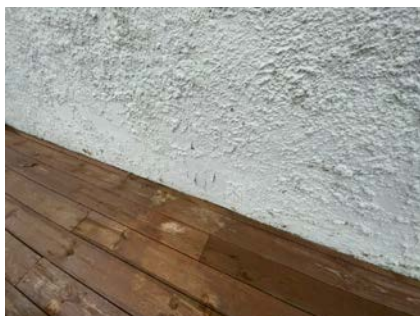
Stedvis behov for lokale utbedringer.

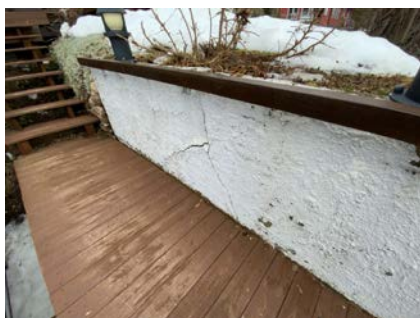
Støttemur i leca fremstår med tiltenkt funksjon dog synlige setningsskader og variasjoner ble registrert. Kommende vedlikehold av støttemur er påregnelig på generelt grunnlag. Ukjent utførelse på underliggende masser og oppbygging.

Pris må innhentes for faktiske kostnader.

**Kostnadsestimat: 100 000 - 300 000**
