# Tilstandsrapport

Fritidsbolig

Susortvegen 125 , 5565 TYSVÆRVÅG

Befaringsdato: 23.01.2026

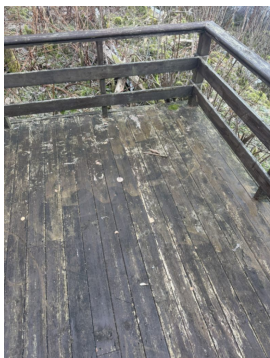
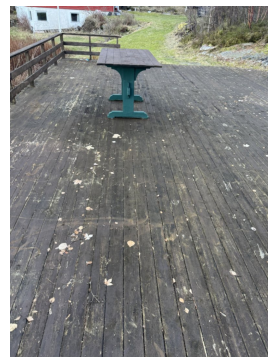
Overflater og værslitt trevirke bør vedlikeholdes eller oppgraderes for å forhindre ytterligere forringelse og redusert levetid på konstruksjonene. Manglende vedlikehold kan føre til økt risiko for råte, fuktskader og behov for mer omfattende reparasjoner på sikt.

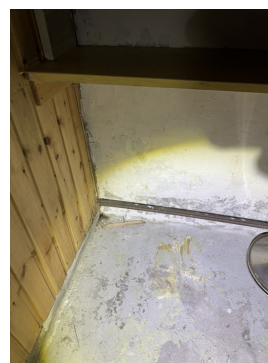
Det er bruken av kjeller som vil avgjøre hva nye eier bør og vil følger utvendig.

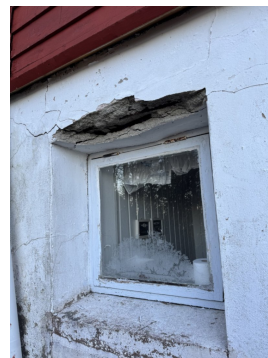
### TG 3 Grunnmur og fundamenter

Grunnmur i plass-støpt betong, og betonggulv. Det er normalt sett ikke noen spesielle fundamenter under denne type grunnmur, den er oppført direkte på løsmasser.

Sprekkdannelser og rustskader i grunnmuren bør utbedres for å hindre videre forringelse av konstruksjonen og redusere risikoen for vanninntrengning og ytterligere setningsskader. Oppgraderinger må påregnes for å sikre grunnmurens stabilitet og levetid.

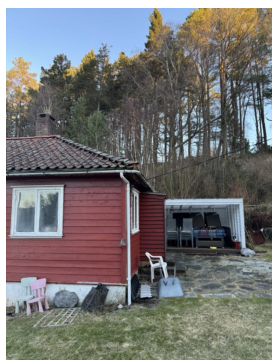
## ! TG 3 Terrengforhold

Sintef Byggforsk anbefaler minimum fallforhold på 1:50 i en avstand på minst 3 meter fra vegg

Konsekvensen av manglende tiltak er økt risiko for vanninntrenging mot grunnmur, som kan føre til fuktskader og redusert levetid på konstruksjonen.

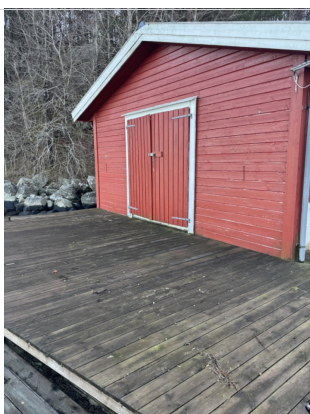
| 2007 | Modernisering | Naust er skiftet 2007/08. Det er likevel behov for oppgraderinger. |

Omtrentlig kost for utbedring, men som må vurderes utfra egne behov er anbefalt og innhente pristilbud fra kontraktør på. Pris for dette blir ikke satt av meg.
