Tilstandsrapport

Tomannsbolig

Brinken 36 B, 4630 KRISTIANSAND S

Oppdragsnr.: 20478-1040

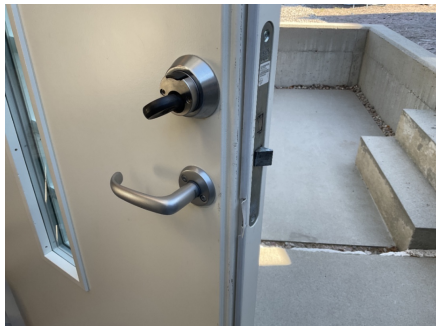
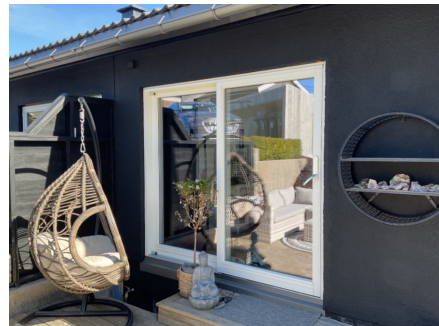
Manglende tetting mellom fasade og vinduskarm kan medføre risiko for inntrengning av fukt og luftlekkasjer, som over tid kan gi skader i omkringliggende konstruksjoner som råte, mugg og redusert innelima.

Skyvedør fra 2023

- Det bør gjøres tiltak for å lukke avviket.

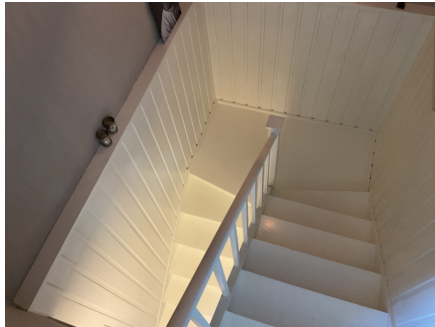
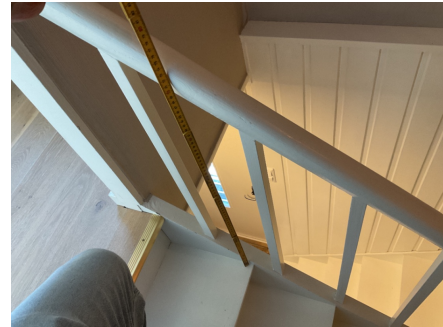
Trappen mangler håndløper på én eller begge sider, noe som medfører redusert sikkerhet ved ferdsel, særlig for barn, eldre og personer med nedsatt funksjonsevne. Fravær av håndløper er ikke i samsvar med dagens forskriftskrav og øker risikoen for fallulykker. Montering av håndløper anbefales for å ivareta brukssikkerhet.

Åpninger i rekkverk større enn 10cm vurderes å utgjøre en sikkerhetsrisiko, særlig for små barn, ved at de kan passere gjennom åpningene. Dette kan medføre fare for alvorlig personskade

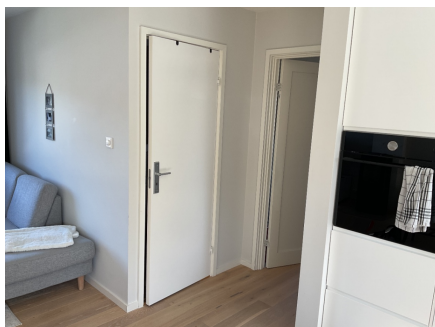
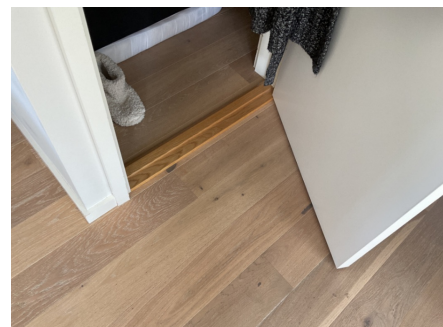
TG 1 Innvendige dører

Døren er en standard innvendig dør med slett og profilert utførelse, hvitmalt overflate og enkel karm. Luftespalte mellom eiketerskel og dørblad. Dører i boligen har ulik overflate.

Døren fremstår med normal bruksslitasje og fungerer etter hensikten.

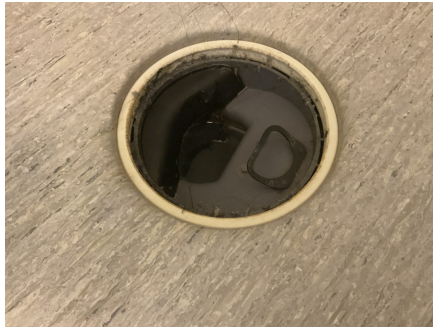
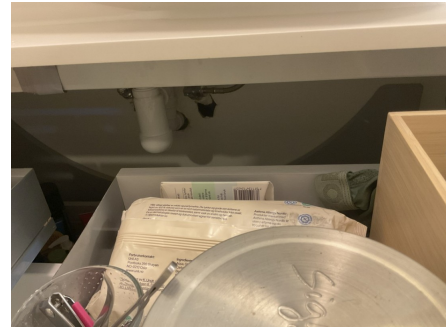
! TG2 Sluk, membran og tettesjikt

- Konsekvensen er at det kan oppstå fuktskader i konstruksjonen bak overflatematerialet. Vann kan trenge inn gjennom utette rørgjennomføringer og forårsake fuktskader ved fuktilførsel gjennom enten bruksvann eller lekkasjevann.

Manglende tettesjikt på våtrom kan føre til fuktinntrengning som over tid gir risiko for råte, sopp og skader på tilstøtende konstruksjoner

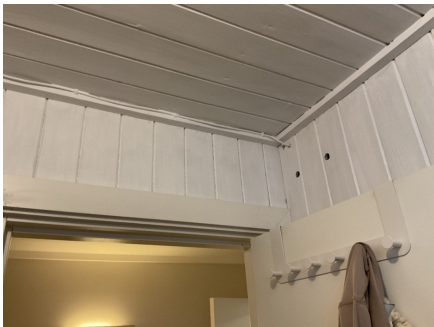
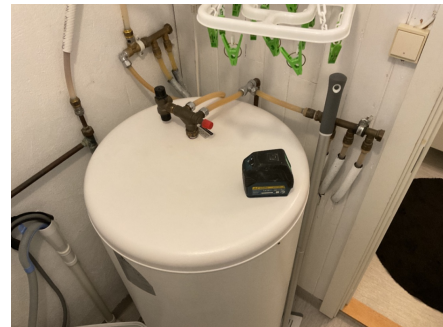
- Uten membran/tettesjikt er det høy risiko for at vann trenger gjennom konstruksjonene og kan medføre fuktskader.

Lekkasje fra vanntilkoblet utstyr i våtrom i våtsoner uten egnet produkt med vanntett sjikt kan medføre skader i tilstøtende konstruksjon. I forbindelse med renovering og/eller normalt vedlikeholdsintervall anbefales forholdet utbedret

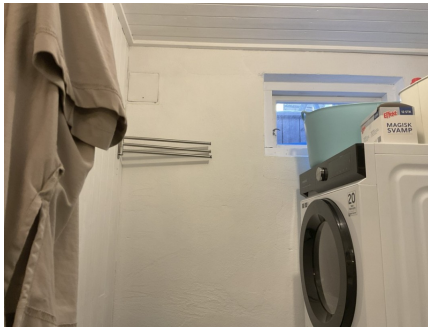
Manglende utskifting av fuktig luft på våtrom kan føre til kondensdannelse på vegger, tak og andre flater. Over tid øker dette risikoen for mugg- og råteskader i konstruksjoner, svekket inneklima og potensielle helseproblemer.

- Elektrisk avtrekksvifte bør monteres for å lukke avviket.
- Dårlig ventilasjon på et våtrom kan føre til alvorlige konsekvenser som fuktskader og muggvekst.

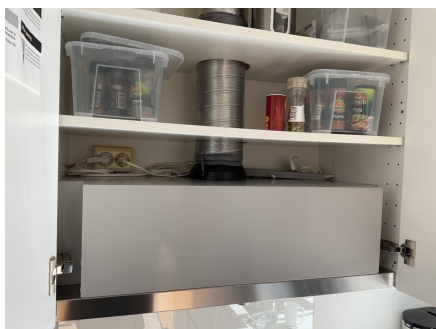
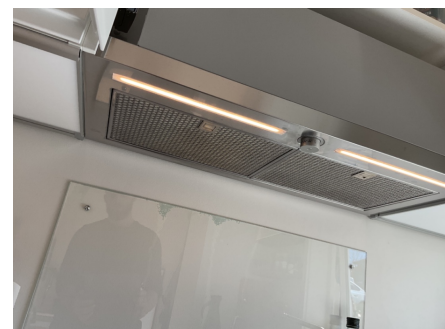
Manglende komfyrvakt medfører økt risiko for brann som følge av overoppheting eller glemt kokeplate. Dette kan føre til utvikling av branntilløp som ikke oppdages i tide, med potensielt store materielle skader og fare for liv og helse. Risikoen anses særlig forhøyet i boliger uten øvrige kompensierende sikkerhetstiltak.

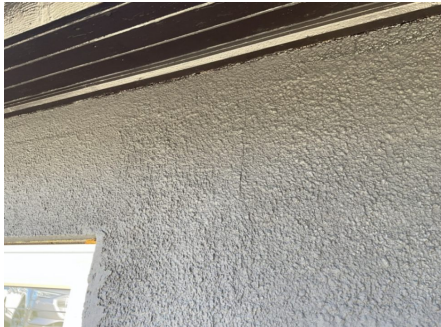
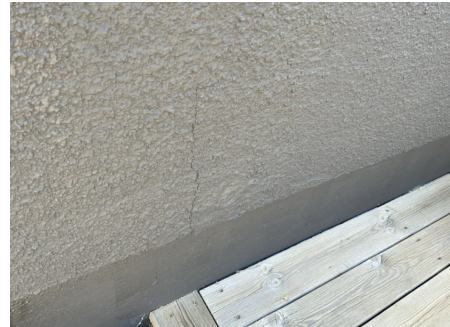
- Grunnmuren har sprekkdannelser.

Det er visuelt synlige sprekker i yttervegger av lettlinkblokker med pusset overflate som er partielt utbedret utvendig, samt mindre riss i fasade mot sør som må påregnes nærmere undersøkelser og partielle utbedringer må påregnes.

Mindre sprekker og riss i pusset murfasade kan over tid medføre inntrengning av fukt i konstruksjonen. Fukt kan transporteres videre innover i veggen og bidra til oppfuktning av bakenforliggende materialer, noe som kan føre til nedbrytning, redusert isolasjonsevne og risiko for muggsopp og råteskader. Ved gjentatt fryse- og tinepåvirkning kan fukt i sprekkenes også gi frostspreng, som igjen kan føre til økte skader og videre oppsprekking av fasaden
