Tilstandsrapport

gnr. 33, bnr. 188

Befaringsdato: 05.05.2026

TOMANNSBOLIG

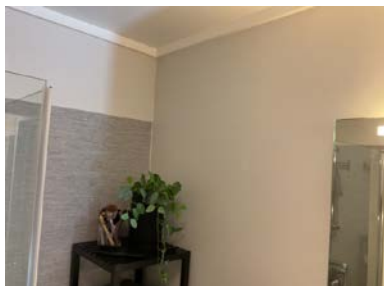
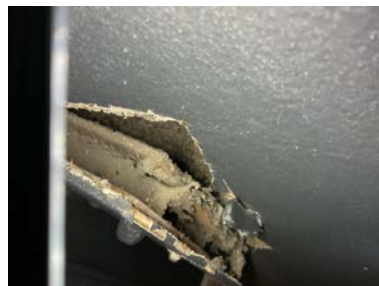
TG 1 Rom Under Terreng

Punktet må sees i sammenheng med 'Drenering'

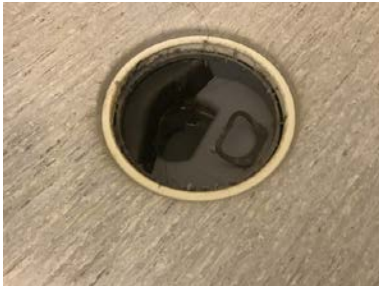
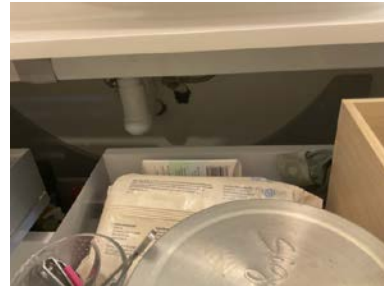
UNDERETASJE > BAD

TG 2 Sluk, membran og tettesjikt

- Det er påvist mangelfull/feil utførelse rundt rørgjennomføringer e.l. som gir fare for fukt i konstruksjonen i våtzone.

- Konsekvensen er at det kan oppstå fuktskader i konstruksjonen bak overflatematerialet. Vann kan trenge inn gjennom utette rørgjennomføringer og forårsake fuktskader ved fukttilførsel gjennom enten bruksvann eller lekkasjevann.

Manglende tettesjikt på våtrom kan føre til fuktinntrengning som over tid gir risiko for råte, sopp og skader på tilstøtende konstruksjoner

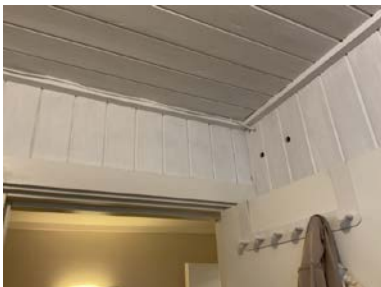
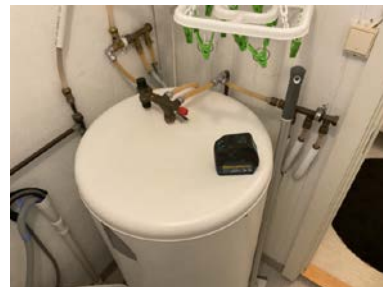
UNDERETASJE > VASKEROM

TG 2 Overflater vegger og himling

- Uten membran/tettesjikt er det høy risiko for at vann trenger gjennom konstruksjonene og kan medføre fuktskader.

Lekkasje fra vanntilkoblet utstyr i våtrom i våtsoner uten egnet produkt med vanntett sjikt kan medføre skader i tilstøtende konstruksjon. I forbindelse med renovering og/eller normalt vedlikeholdsintervall anbefales forholdet utbedret

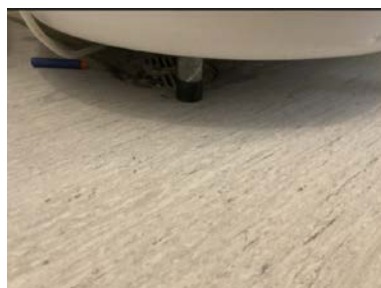
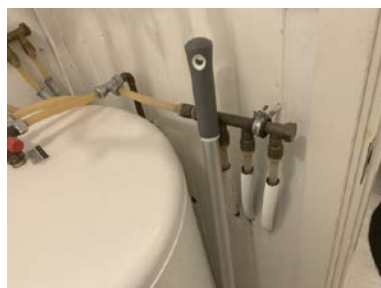
UNDERETASJE > VASKEROM

Sluk, membran og tettesjikt

Det anbefales at bereder kobles fra og løftes opp 30cm på eget rapo for å besørge tilkomst for inspeksjon av sluk og normalt vedlikehold, dette for å avdekke eventuelle feil og mangler i slukets tettesjikt på ett så tidlig tidspunkt som mulig.

Kostnadsestimat: Under 20 000

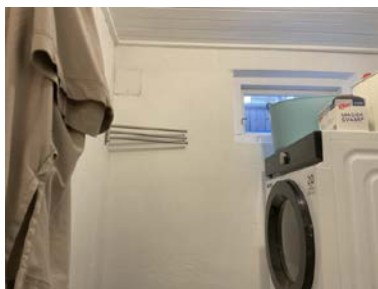
UNDERETASJE > VASKEROM

Sanitærutstyr og innredning

Manglende utskifting av fuktig luft på våtrom kan føre til kondensdannelse på vegger, tak og andre flater. Over tid øker dette risikoen for mugg- og råteskader i konstruksjoner, svekket inneklima og potensielle helseproblemer.

- Elektrisk avtrekksvifte bør monteres for å lukke avviket.
- Dårlig ventilasjon på et våtrom kan føre til alvorlige konsekvenser som fuktskader og muggvekst.

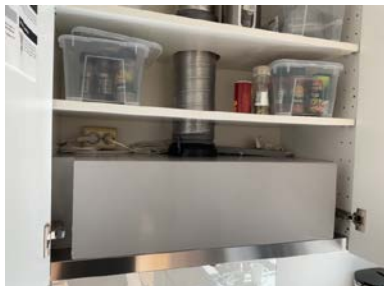
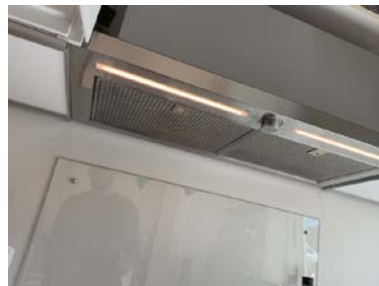
1. ETASJE > STUE/KJØKKEN

Avtrekk

Manglende komfyrvakt medfører økt risiko for brann som følge av overoppheting eller glemt kokeplate. Dette kan føre til utvikling av branntilløp som ikke oppdages i tide, med potensielt store materielle skader og fare for liv og helse. Risikoen anses særlig forhøyet i boliger uten øvrige kompensierende sikkerhetstiltak.

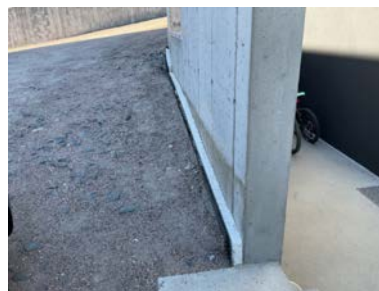
TOMTEFORHOLD

1 TG 1 Fuktsikring og drenering

Boligen har synlig drenering eller fuktsikring på deler av boligens grunnmur, men deler av avslutning av drensplast er avsluttet under terrasse.

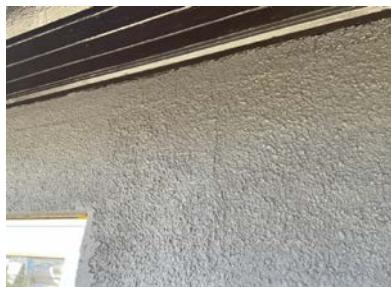
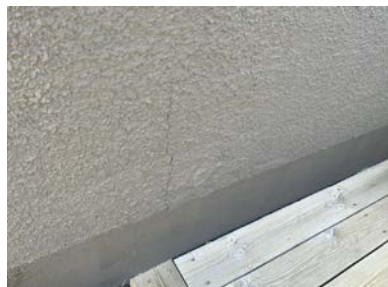
1 TG 2 Grunnmur og fundamenter

- Grunnmuren har sprekke-dannelser.

Det er visuelt synlige sprekker i yttervegger av lettlinkblokker med pusset overflate som er partielt utbedret utvendig, samt mindre riss i fasade mot sør som må påregnes nærmere undersøkelser og partielle utbedringer må påregnes.

Mindre sprekker og riss i pusset murfasade kan over tid medføre inntrengning av fukt i konstruksjonen. Fukt kan transporteres videre innover i veggen og bidra til oppfukning av bakenforliggende materialer, noe som kan føre til nedbrytning, redusert isolasjonsevne og risiko for muggsopp og råteskader. Ved gjentatt fryse- og tinepåvirkning kan fukt i sprekken også gi frostspreng, som igjen kan føre til økte skader og videre oppsprekking av fasaden
