Aktiv Eiendomsmegling Kristiansand

Tilstandsrapport

Befaringsdato: 05.05.2026

Rapportdato: 06.05.2026

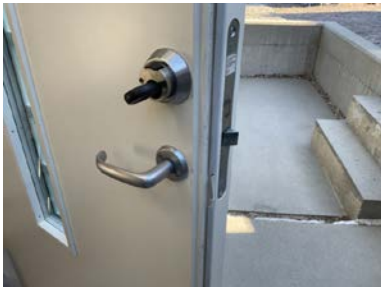
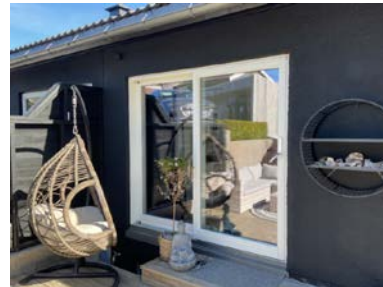
Manglende tetting mellom fasade og vinduskarm kan medføre risiko for inntrengning av fukt og luftlekkasjer, som over tid kan gi skader i omkringliggende konstruksjoner som råte, mugg og redusert inneklime.

- Det bør gjøres tiltak for å lukke avviket.

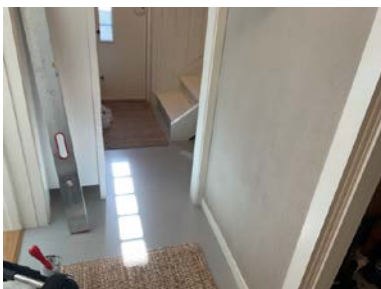
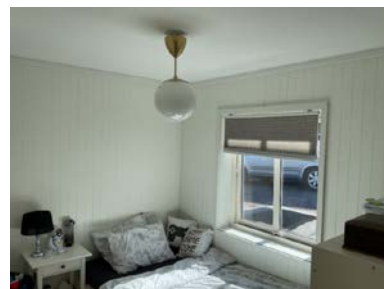
TG 1 Overflater

I underetasje er det vegger med panelplater og malt gips, samt malt gipshimling. I 1.etg er det malte gipsplater både på vegger og i himling. Gulvet i vindfang er flislagt, og våtrom har belegget på gulv og vegger.

Overflatene fremstår med normal bruksslitasje i henhold til alder og bruk

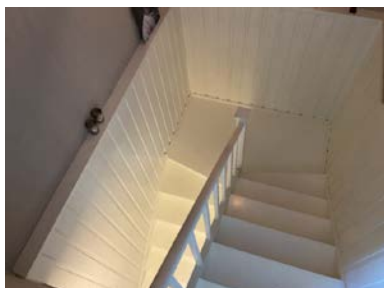
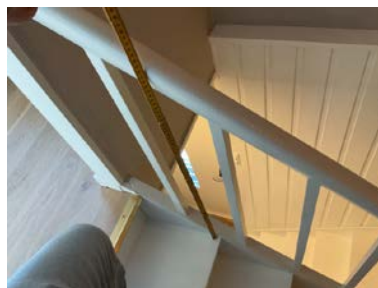
Trappen mangler håndløper på én eller begge sider, noe som medfører redusert sikkerhet ved ferdsel, særlig for barn, eldre og personer med nedsatt funksjonsevne. Fravær av håndløper er ikke i samsvar med dagens forskriftskrav og øker risikoen for fallulykker. Montering av håndløper anbefales for å ivareta brukssikkerhet.

Åpninger i rekkverk større enn 10cm vurderes å utgjøre en sikkerhetsrisiko, særlig for små barn, ved at de kan passere gjennom åpningene. Dette kan medføre fare for alvorlig personskade

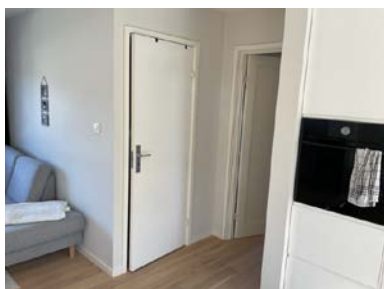
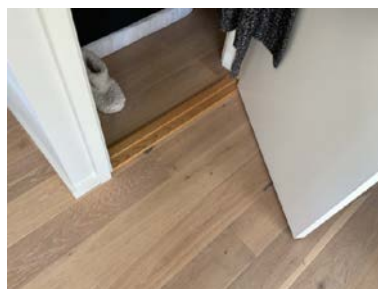
TG 1 Innvendige dører

Døren er en standard innvendig dør med slett og profilert utførelse, hvitmalt overflate og enkel karm. Luftespalte mellom eiketerskel og dørblad. Dører i boligen har ulik overflate.

Døren fremstår med normal bruksslitasje og fungerer etter hensikten.

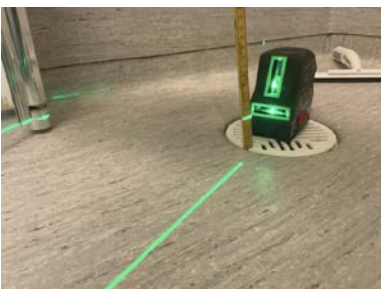
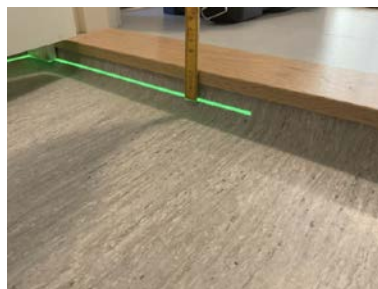
UNDERETASJE > BAD

TG 2 Sluk, membran og tettesjikt

- Det er påvist mangelfull/feil utførelse rundt rørgjennomføringer e.l. som gir fare for fukt i konstruksjonen i våtsone.

- Konsekvensen er at det kan oppstå fuktskader i konstruksjonen bak overflatematerialet. Vann kan trenge inn gjennom utette rørgjennomføringer og forårsake fuktskader ved fukttilførsel gjennom enten bruksvann eller lekkasjevann.

Manglende tettesjikt på våtrom kan føre til fuktinntrengning som over tid gir risiko for råte, sopp og skader på tilstøtende konstruksjoner

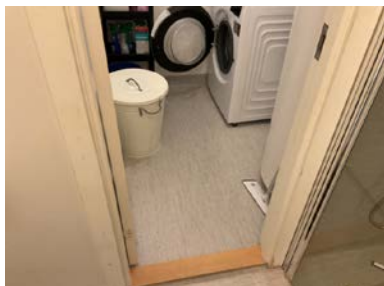
UNDERETASJE > VASKEROM

TG 2 Overflater vegger og himling

- Uten membran/tettesjikt er det høy risiko for at vann trenger gjennom konstruksjonene og kan medføre fuktskader.

Lekkasje fra vanntilkoblet utstyr i våtrom i våtsoner uten egnet produkt med vanntett sjikt kan medføre skader i tilstøtende konstruksjon. I forbindelse med renovering og/eller normalt vedlikeholdsintervall anbefales forholdet utbedret

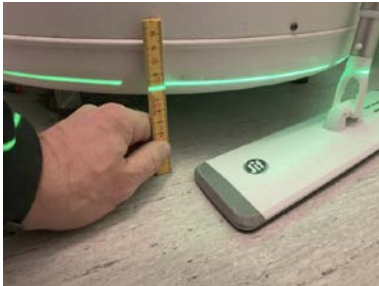
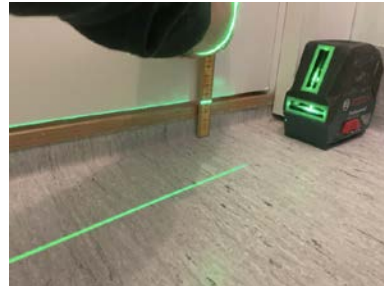
UNDERETASJE > VASKEROM

Sluk, membran og tettesjikt

Det anbefales at bereder kobles fra og løftes opp 30cm på eget rapo for å besørge tilkomst for inspeksjon av sluk og normalt vedlikehold, dette for å avdekke eventuelle feil og mangler i slukets tettesjikt på ett så tidlig tidspunkt som mulig.

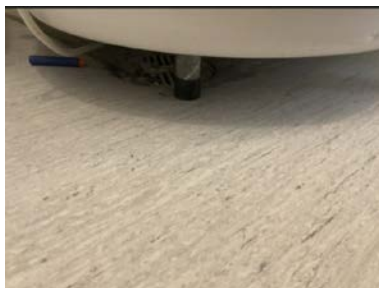
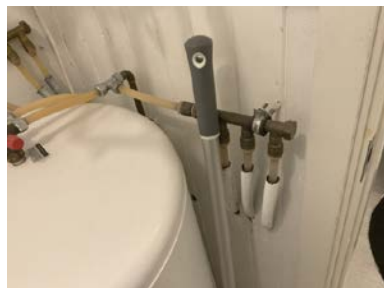
UNDERETASJE > VASKEROM

Sanitærutstyr og innredning

Manglende utskifting av fuktig luft på våtrom kan føre til kondensdannelse på vegger, tak og andre flater. Over tid øker dette risikoen for mugg- og råteskader i konstruksjoner, svekket inneklima og potensielle helseproblemer.

- Elektrisk avtrekksvifte bør monteres for å lukke avviket.
- Dårlig ventilasjon på et våtrom kan føre til alvorlige konsekvenser som fuktskader og muggvekst.
