Sjarmerende enebolig - Solrik tomt på over 1 mål! - Utsikt - Praktikantdel - 6 soverom - 2 bad - Garasje

Tilstandsrapport

Befaringsdato: 31.03.2025

Rapportdato: 01.04.2025

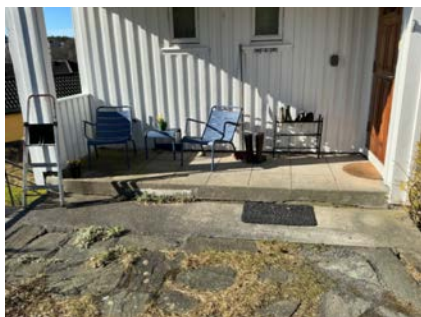
Eier har opplyst at det kan komme ned noe fukt i himling i boden under. Dette skyldes at inngangsparti med betongheller ligger oppå støpt dekke i kjeller. Trolig kommer det inn fukt ved nedbør gjennom betongheller, eller det et eldre tekking/overgangsbeslag mot yttervegg liknende som svikter.

Må undersøkes ytterligere og utbedres. Man kan vurdere et tilbygg slik at yttervegg flyttes ut, vil muligens hjelpe.

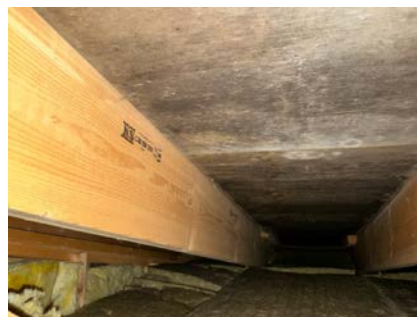
Kondensmerker.

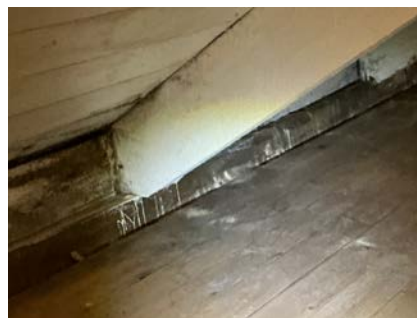
Borremel.

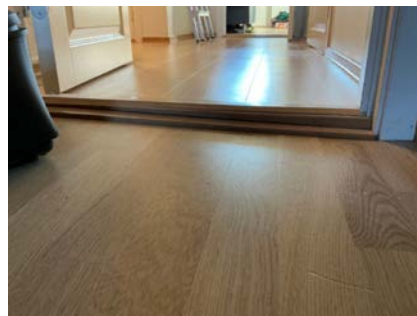
Stedvis synlige skjevheter på dørlister mm.

- For å få tilstandsgrad 0 eller 1 må høydeforskjeller rettes opp. Det vil imidlertid sjelden være økonomisk rasjonelt som et enkeltstående tiltak i en bolig som dette. Dersom boligen en gang skal renoveres, kan man vurdere slike tiltak.

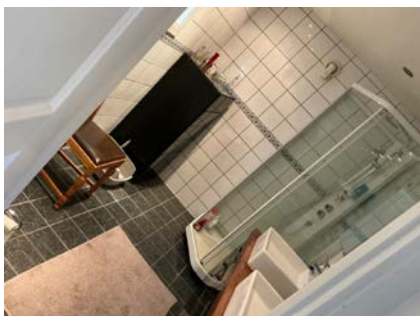
1 ETASJE > BAD

ⓘ TG 2 Overflater vegger og himling

Bytte fug evt.

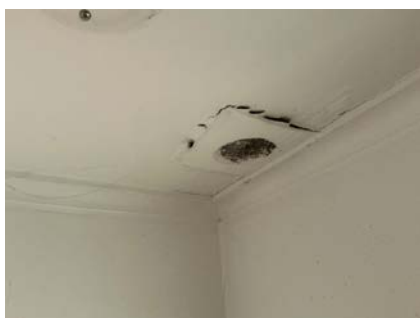
Enkel lufteventil.

Fungerer med lufteventil. Vurdere å lime/feste fliser.

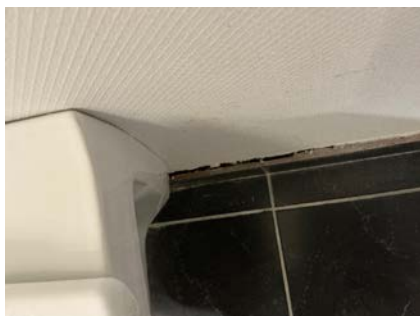
Løs oppkant flis bla.

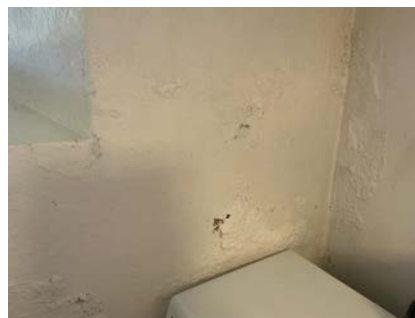
TG 2 Fuktsikring og drenering

- Det mangler, eller på grunn av alder er det sannsynlig at det mangler, utvendig fuktsikring av grunnmuren ved kjeller/underetasje.
- Mer enn halvparten av forventet levetid på drenering er overskredet.

I eldre boliger vil det være kapillærsug, hvilket vil si fuktoppsug opp gjennom mur/betonggulv. Dette skyldes at tidligere byggeskikk ikke har fuktsperre under betongstøp. Erfaringsmessig så vil utvendig drenering rundt bolig/grunnmur medføre tørrere miljø i kjeller, men man vil ikke kunne hindre fuktoppsug fra gulv.

Saltutslag.

- Overvåk tilstanden jevnlig. For å få tilstandsgrad 0 eller 1 må dreneringen skiftes ut, men tidspunktet for når dette er nødvendig er vanskelig å si noe om.

Ved større renovering og bruk som hybel så bør drenering utbedres.

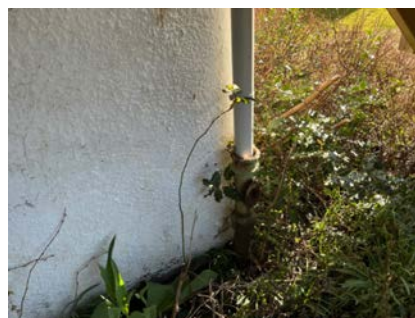
Eldre nedløp i grunnen av støpejern.

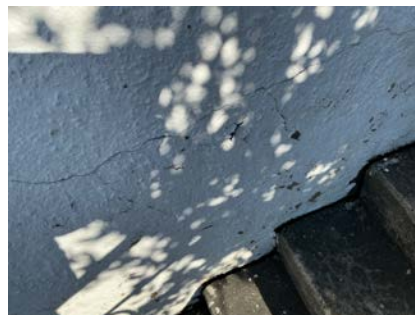
TG 2 Grunnmur og fundamenter

- Grunnmuren har sprekkdannelser.
- Stedvis riss/mindre sprekker og malingflass.

Vedlikehold påregnes.

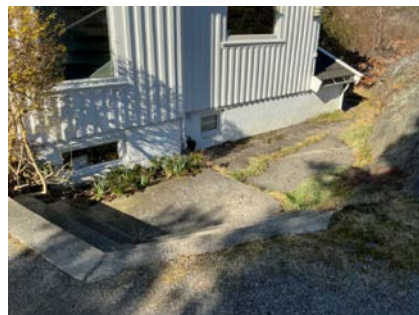
! TG 2 Utvendige vann- og avløpsledninger

Gjelder vannrør og avløpsrør mellom boligen og kommunalt nett. Utvendige vann og avløpsrør er nedgravd og sådan ikke fysisk kontrollert. Dette vil evt kreve kamerakontroll. Vurdert utfra alder og tilgjengelige opplysninger.
