Tilstandsrapport

Enebolig

Biktjørnsveien 118 , 4480 KVINESDAL

Befaringsdato: 01.05.2026

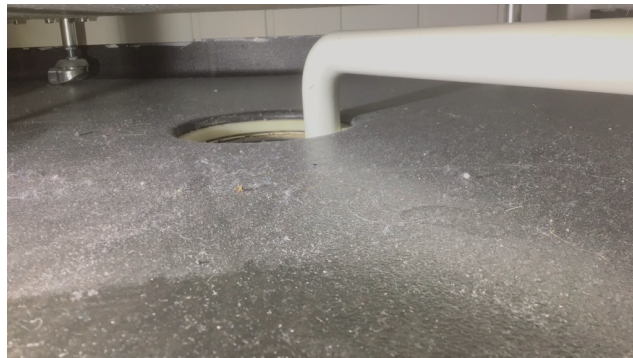
- Det er viktig å merke seg at levetiden til en membran varierer basert på kvalitet, installasjon og bruk. Eldre membraner kan bli sprø og sprekke opp, noe som fører til at de mister sin vanntettende funksjon. Dette kan resultere i vannlekkasjer gjennom vegger og gulv og fuktskader.

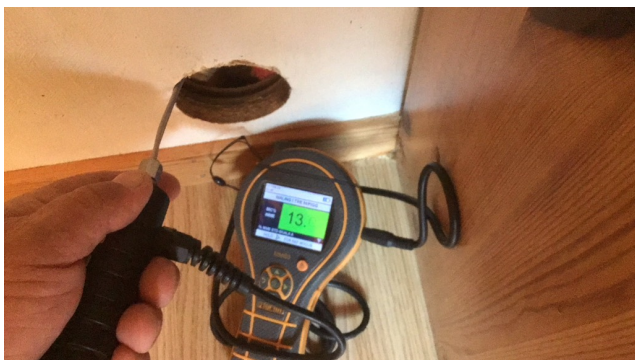
Hulltaking utført i soverom bak dusj.
Ikke påvist unormale fuktverdier på kontrollert område. 13 vektprosent

Hulltaking er ingen garanti for at det ikke er fukt eller svikt i konstruksjoner, men en indikasjon på at det fremstår normalt i området der hulltaking er utført.

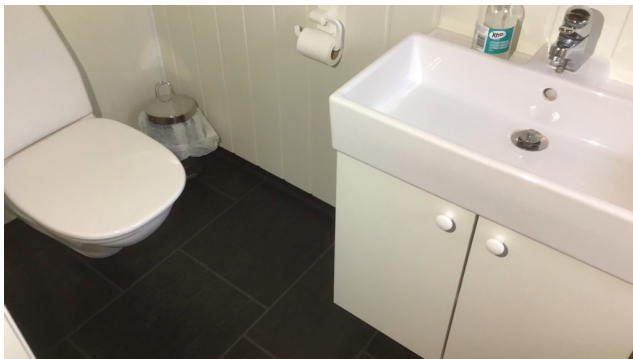
-Mekanisk avtrekk og tilluft bør etableres

Kostnadsestimat: Under 20 000

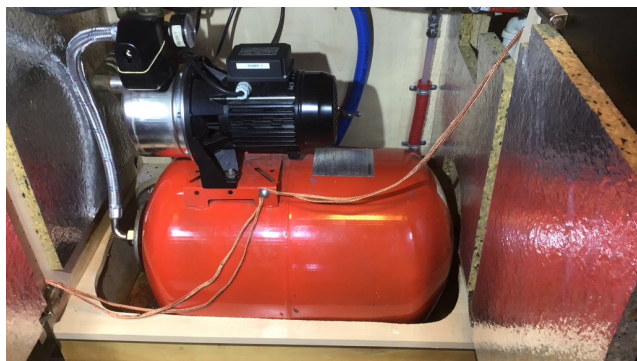
-Det er ikke behov for utbedringstiltak siden anlegget fungerer i dag, men ut ifra alder kan skader plutselig oppstå på eldre anlegg.
