# Tilstandsrapport

Enebolig

Dragerlia 26, 2835 RAUFOSS

Befaringsdato: 27.05.2025

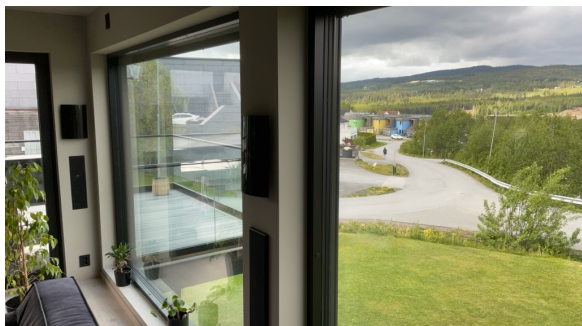
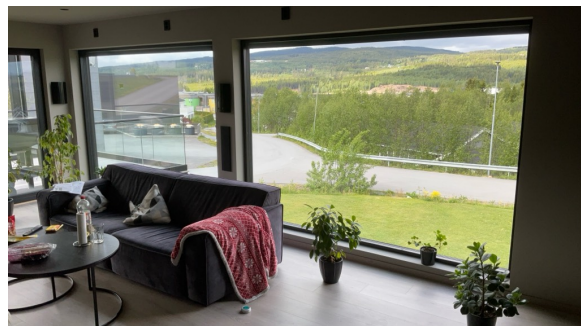
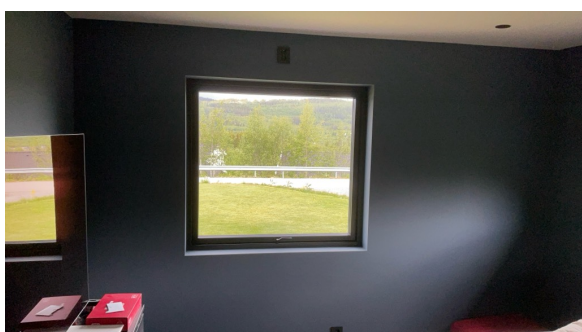
## TG 1 Dører

Ytterdør i treverk med 2-lags energiglass.  
Balkongdører med 3-lags energiglass fra 2024. Opplyst av eier.

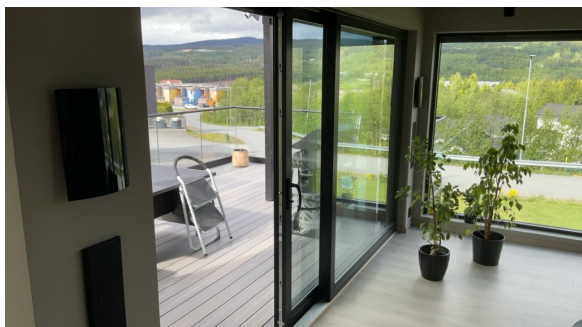
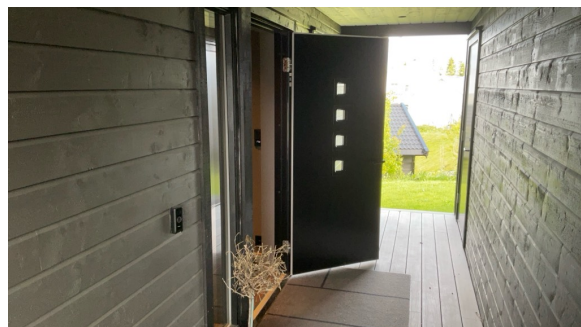
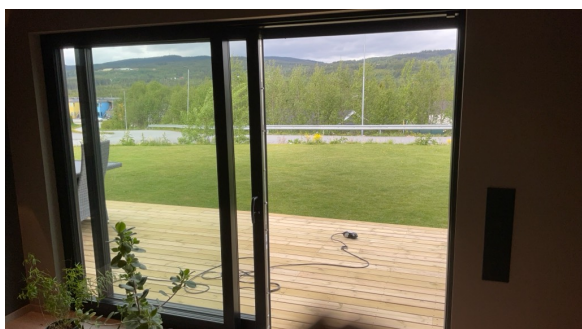
## TG 1 Balkonger, terrasser og rom under balkonger

Veranda med utgang fra stue:  
Gulv: kompositt.  
Rekkverk i glass og metall. Håndlist i metall.  
Terrasser/verandaer som står under åpen himmel vil alltid ha vedlikeholdsbehov, dette må påregnes.

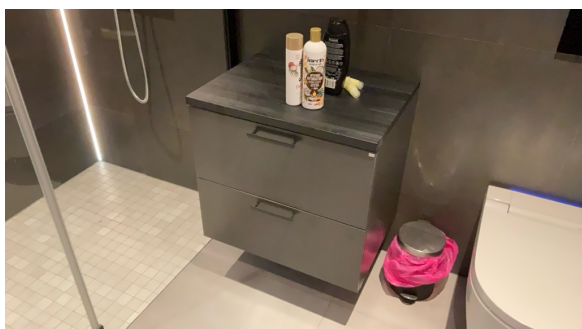
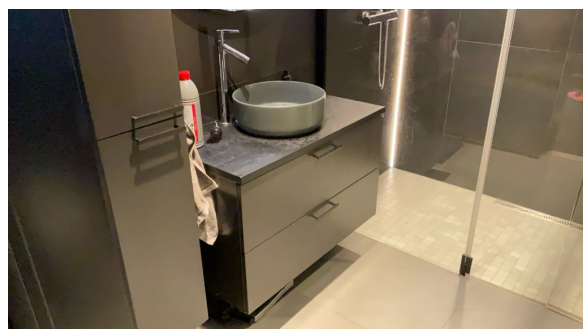
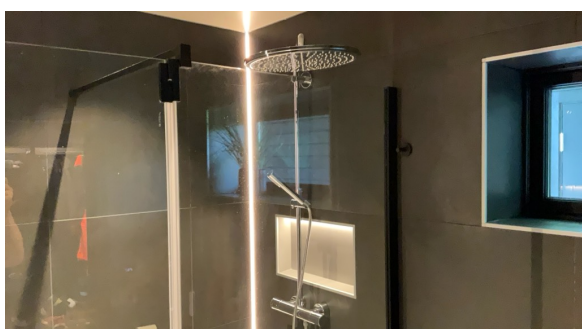
### ! TG 1 Ventilasjon

Ventil i himling, mekanisk avtrekk, og tilluft i dør. Det er varme i gulv.

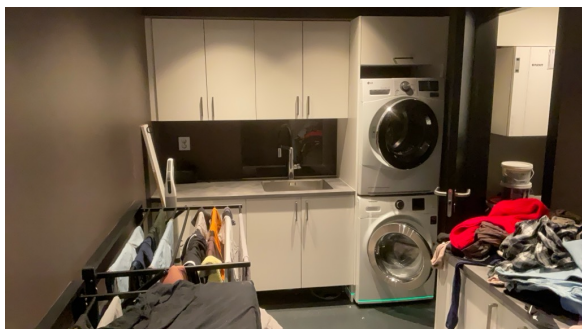
### TG 1 Overflater Gulv

Gulv: Belegg, med varme i gulv. Fallforhold på gulvet er målt og funnet tilfredsstillende. Ved enkle fuktsøk ble det ikke registrert unormale verdier.

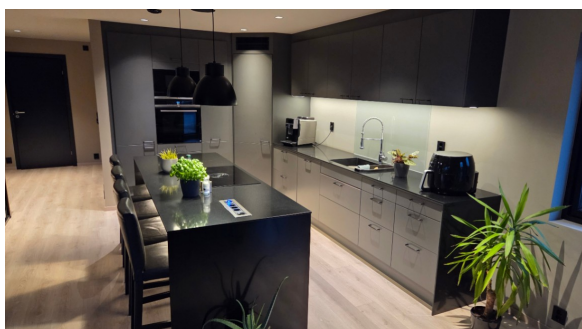
#### TG 1 Avtrekk

Avtrekk med resirkulasjon gjennom et plasmafilter på koketopp.

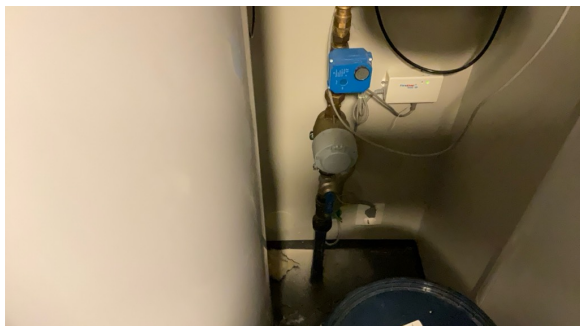
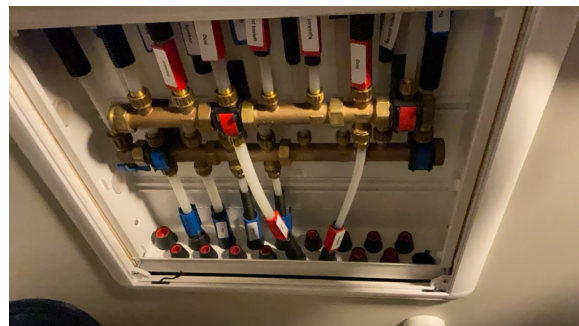
#### TG 1 Vannledninger

Synlige vannrør i: Plast, rør-i-rør. Kobber/metall. Vannmåler og stoppekran er montert i teknisk rom. Anlegget er ikke teknisk vurdert. Bygningssakkyndig er ikke VVS fagmann.

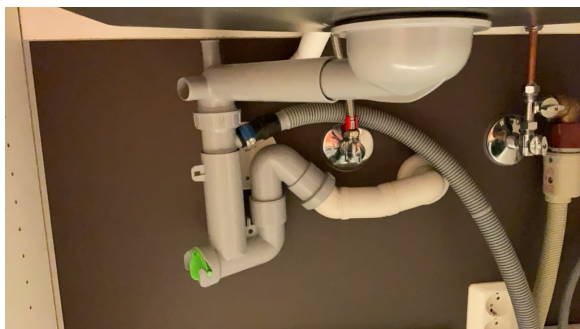
## TG 1 Avløpsrør

Synlige avløpsrør i: Plast. Anlegget er ikke teknisk vurdert. Jeg er ikke VVS fagmann, kontakt rørlegger for evt. nærmere kontroll av anlegget. Bunnledningene og utvendige ledninger er nedgravd og ikke tilgjengelig for inspeksjon.

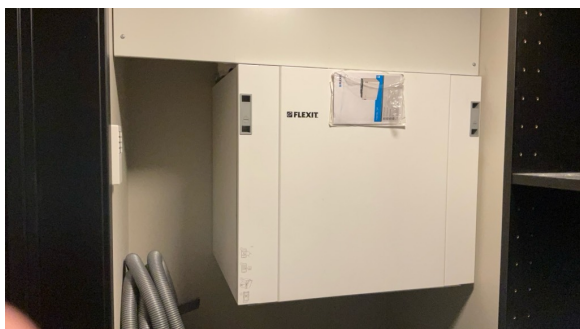
## TG 1 Ventilasjon

Ventilasjonen består av balansert ventilasjon. Vifter sørger for både tilførsel og avtrekk av ventilasjonsluften.

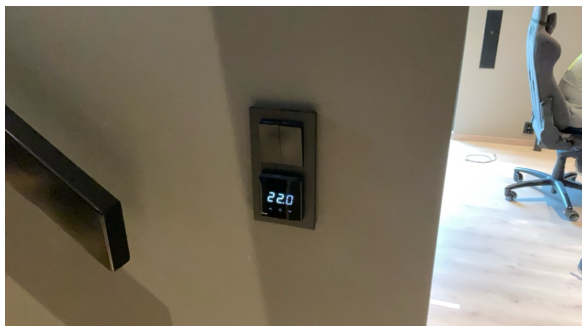
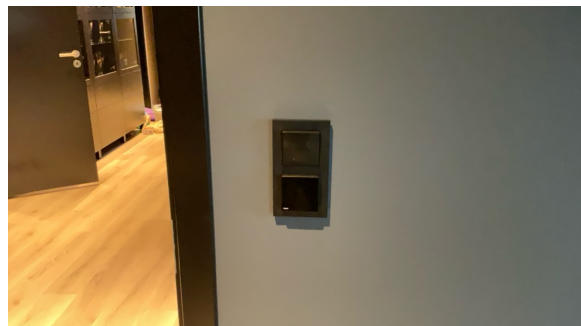
## TG 1 Varmesentral

Varmekabler i gulv på bad, og folie i gulv i resten huset. Det er styring av gulvvarme i de fleste rom. Varmekabler og termostater er ikke funksjonstestet.

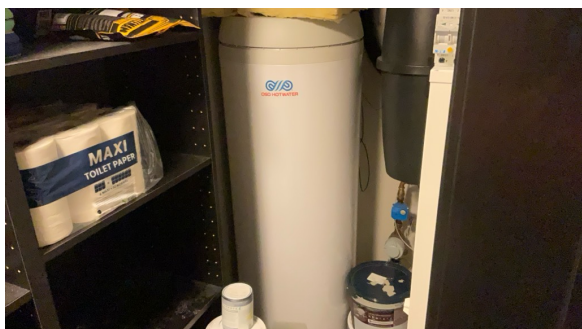
## TG 1 Varmtvannstank

Varmtvannsbereider på ca. 300 liter er plassert på teknisk rom.

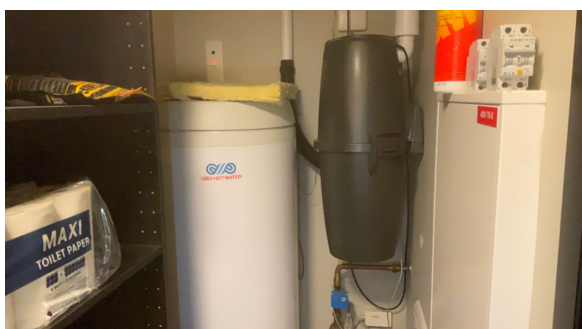
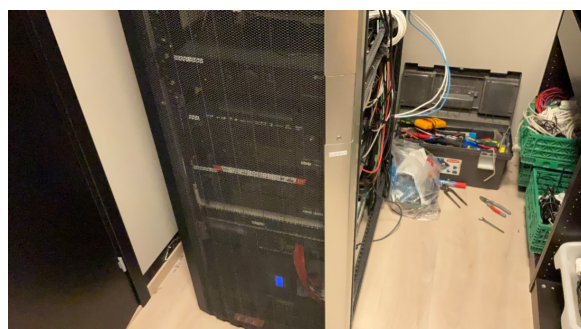
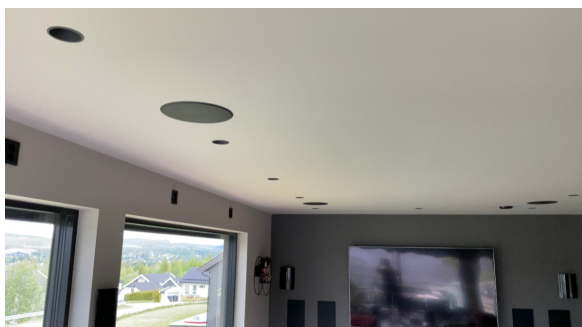
## TG 1 Andre installasjoner

Sentralstøvsuger er montert i teknisk rom.

Lydanlegg: Forsterkere fra Denon/Heos og høyttalere fra KEF i alle soverom i underetasjen, begge badene, vaskerommet, kjøkkenet og stue i både hovedetasjen og i underetasjen. Begge stuen er utstyrt med Dolby Atmos bestående av høyttalere godkjent av THX fra Lucasfilm. Opplyst av eier. Downlights i de fleste rom.

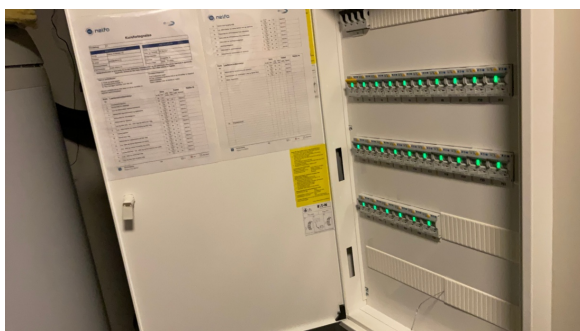
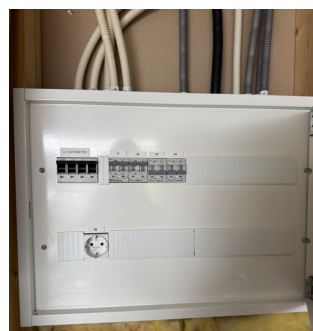
## TE 0 Elektrisk anlegg

Punkt nummer 1-7 er besvart av eier og er ikke takstingeniørens vurdering. Jeg er ikke el. fagmann og det er ikke foretatt kontroll av det elektriske anlegget. Kontroll utført av sertifisert EL-kontrollør/takstmann anbefales derfor på generelt grunnlag. Det vil alltid kunne finnes avvik ved nøye gjennomgang av anlegget av fagperson selv om jeg ikke har sett dette eller kommentert det her. Kostnader til retting vil kunne påregnes.

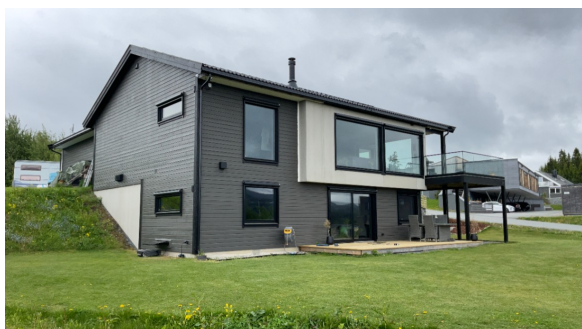
### TG 1 Fuktsikring og drenering

Fuktsikring under terreng er nedgravd og ikke tilgjengelig for inspeksjon, tilstandsgrad er satt ut fra opplysninger om alder og synlige forhold. Takvann ført ut på terreng og ned i grunnen.

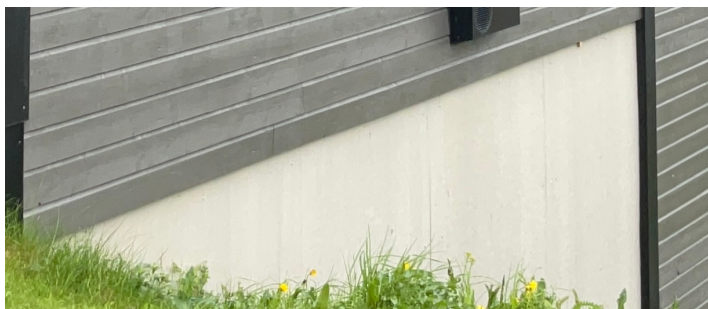
### TG 1 Grunnmur og fundamenter

Grunnmur er utført i støpt betong. Grunnmur er innkledd innvendig, begrenset inspeksjonsmulighet.

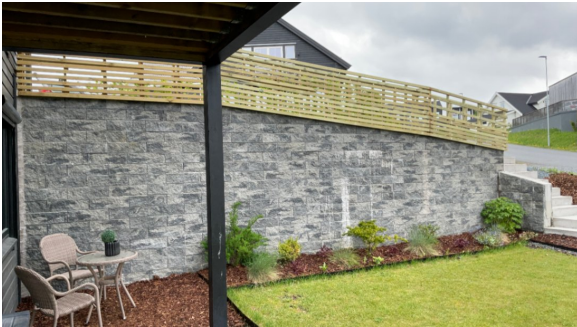
### TG 1 Forstøtningsmur

Murt støttemur, utført med murte blokker. Rekkverk med blomsterkasse i trekonstruksjoner.

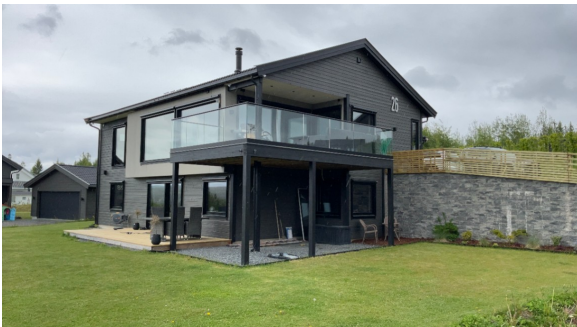
## TG 0 Terrengforhold

Tomten er flat og skrånet.
