# Tilstandsrapport

Enebolig

Dragerlia 26, 2835 RAUFOSS

Befaringsdato: 27.05.2025

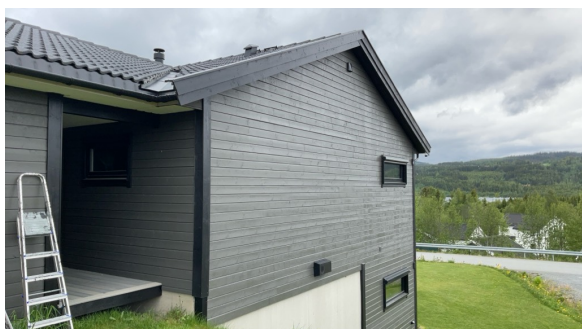
## TG 1 Veggkonstruksjon

Yttervegg i isolert bindingsverk. Liggende utvendig trekledning.

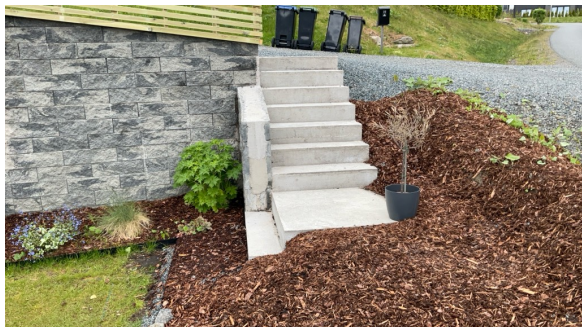
## TG 1 Utvendige trapper

Utvendig trapp i betong. Trapper som står under åpen himmel vil alltid ha vedlikeholdsbehov, dette må påregnes.

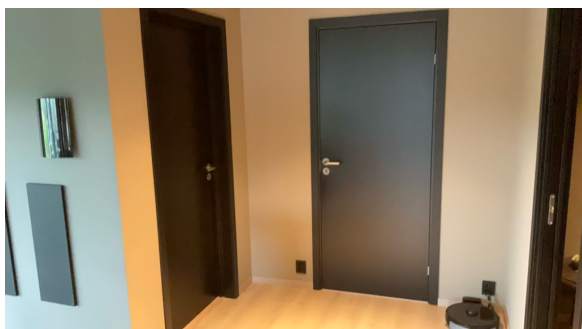
## TG 1 Innvendige dører

Malte glatte innvendige dører. Justeringer må kunne påregnes på tredører som kan bevege seg gjennom ulike årstider. Enkelte sår/merker må påregnes (normal bruksslitasje)

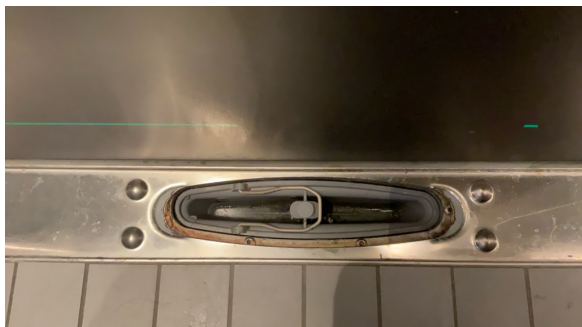
### 1 TG 1 Sluk, membran og tettesjikt

Rennesluk i plast, med stålrist.

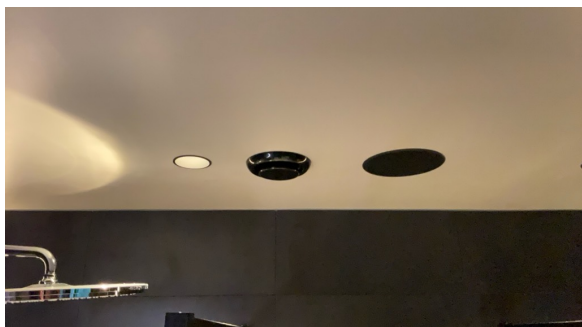
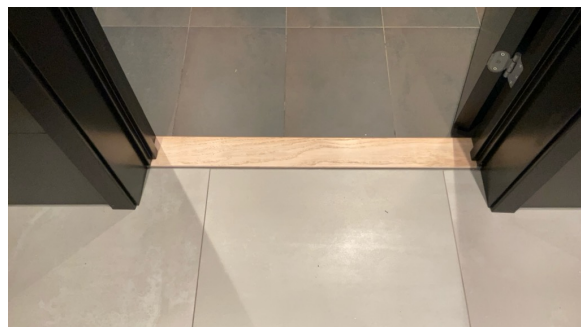
### ! TG 1 Ventilasjon

Ventil i himling, mekanisk avtrekk, og tilluft i dør. Det er varme i gulv.

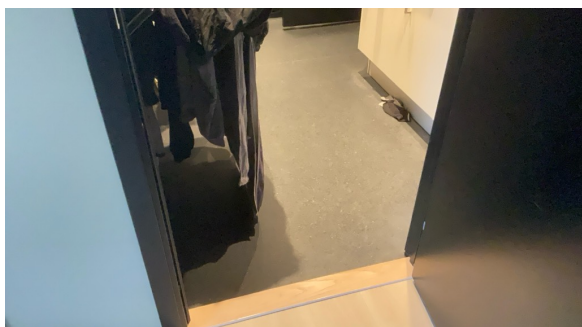
### TG 1 Overflater Gulv

Gulv: Belegg, med varme i gulv. Fallforhold på gulvet er målt og funnet tilfredsstillende. Ved enkle fuktsøk ble det ikke registrert unormale verdier.

Rommet er ved normal bruk ikke utsatt for særlig påkjenning i form av fukt.

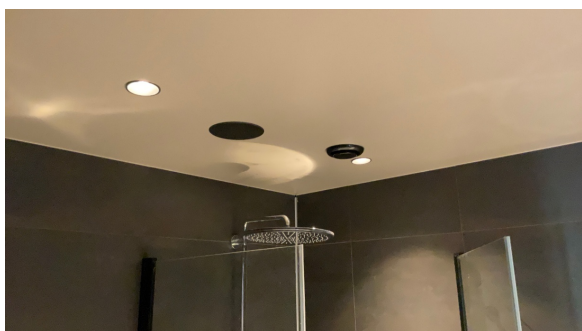
### TG 1 Ventilasjon

Ventil i himling, mekanisk avtrekk, og tilluft i dør. Det er varme i gulv.

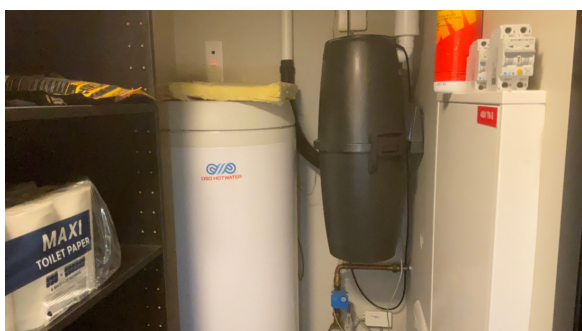
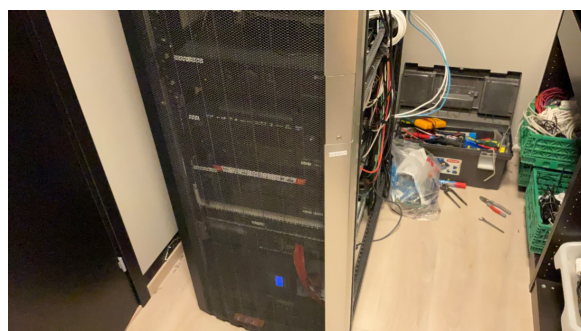
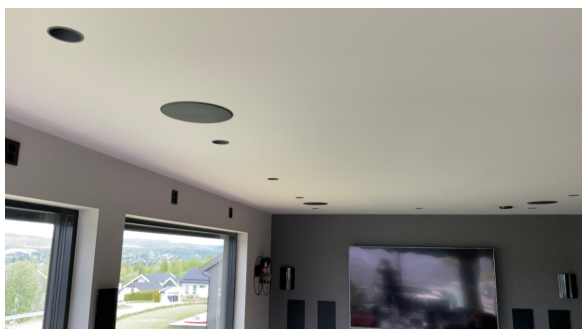
## TG 1 Andre installasjoner

Sentralstøvsuger er montert i teknisk rom.

Lydanlegg: Forsterkere fra Denon/Heos og høyttalere fra KEF i alle soverom i underetasjen, begge badene, vaskerommet, kjøkkenet og stue i både hovedetasjen og i underetasjen. Begge stuen er utstyrt med Dolby Atmos bestående av høyttalere godkjent av THX fra Lucasfilm. Opplyst av eier. Downlights i de fleste rom.

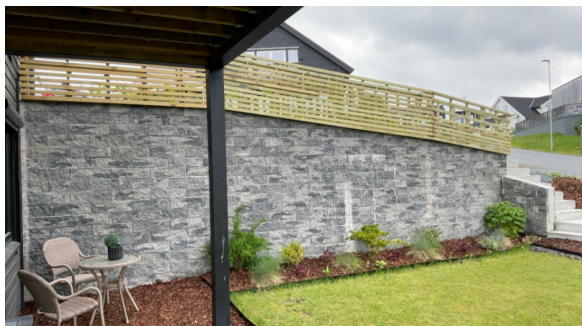
### TG 1 Forstøtningsmur

Murt støttemur, utført med murte blokker. Rekkverk med blomsterkasse i trekonstruksjoner.

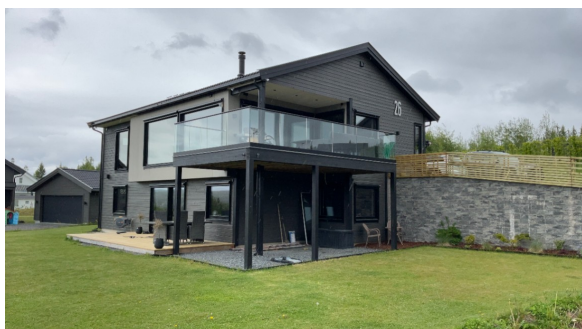
## TG 0 Terrengforhold

Tomten er flat og skrånet.
