Vikaveien 19B, 8622 MO I RANA

**Pen halvpart av tomannsbolig med havutsikt, lang solgang, store terrasser og i umiddelbar nærhet av sentrum.**

Befaringsdato: 25.09.2024

Rapportdato: 01.10.2024

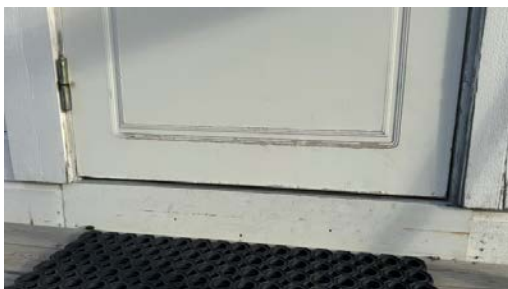
Ytterdøren er utvendig værslitt.

Overflatebehandling av ytterdøren må påregnes.

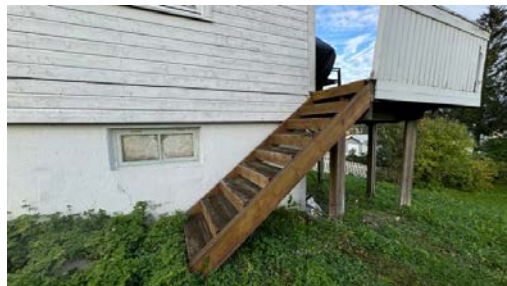
Trappen mangler rekkverk.

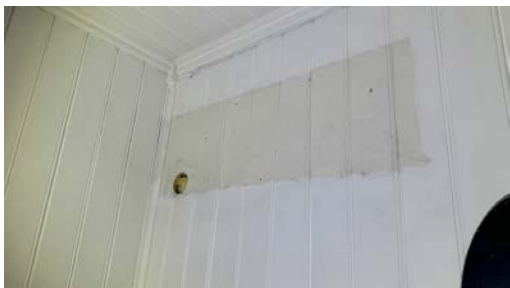
Det er avvik:  
Det er merker etter gammel varmepumpe på veggen i stuen.  
For øvrig har overflater normal slitasjegrad.

Merker etter varmpumpe på veggen i stuen.

Umiddelbare tiltak ansees ikke som nødvendig.

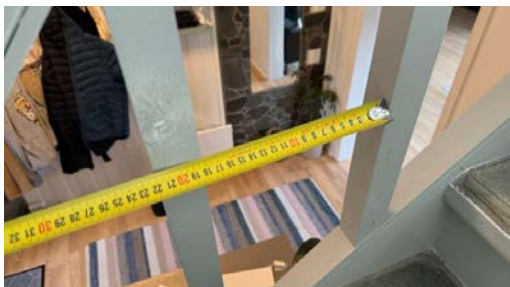
Kontroll av åpninger i rekkverk.

- Det er ikke krav om utbedring av åpninger opp til dagens krav.
- Det er ikke krav om utbedring av rekkverkshøyder opp til dagens krav.

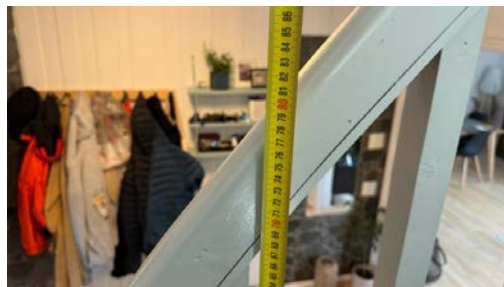
Kontroll av rekkverkshøyde.

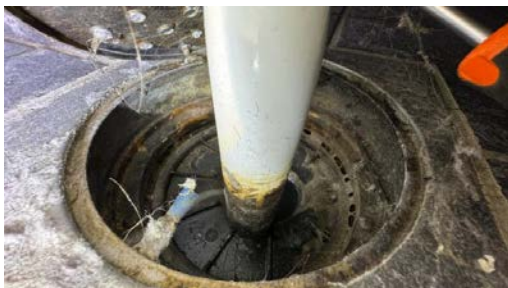
- Det er påvist at høydeforskjell fra topp slukrist til gulv/synlig topp membran ved dørterskel er mindre enn 25 mm.
- Det er påvist avvik i fallforhold til sluk i forhold til krav i forskrift på byggetidspunktet.

Kontroll av sluk.

- Overvåk tilstanden jevnlig. For å få tilstandsgrad 0 eller 1 må tettesjiktet skiftes ut, men tidspunktet for når dette er nødvendig er vanskelig å si noe om.

Nærmere undersøkelser anbefales.

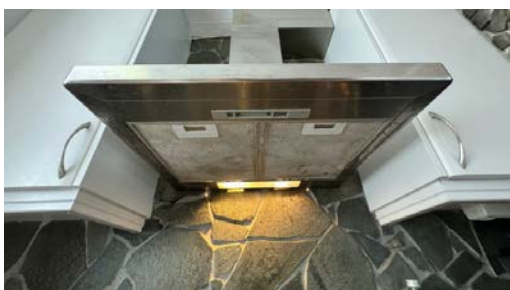
Mekanisk avtrekk over komfyren.

Kontroll av avtrekk.

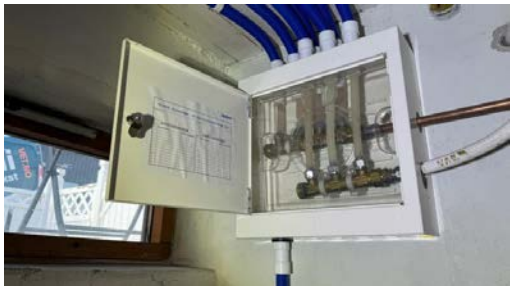
Rørkursene på rør-i-rør systemet på vannledninger er ikke merket.

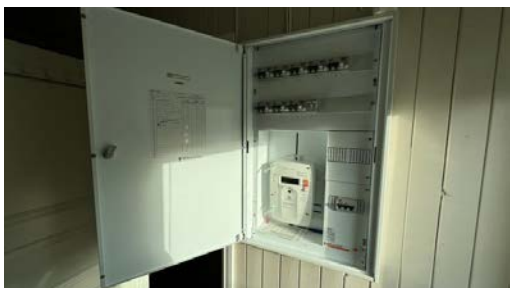
Det foreligger ikke samsvarserklæring for arbeider utført etter 01.01.1999. (TG2) Innhent samsvarserklæringer om mulig.

Kontroll av el-skap og kursfortegnelse.

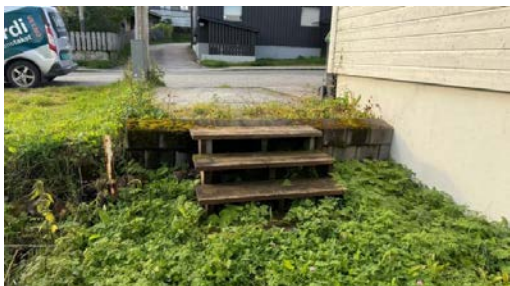
Forstøtningsmur av betongstein.

Liten forstøtningsmur mellom parkering og hage.
