# Tilstandsrapport

📍 Gamle Setskogvei 576, 1954 SETSKOG

# gnr. 161, bnr. 9

Rapportdato: 25.01.2023

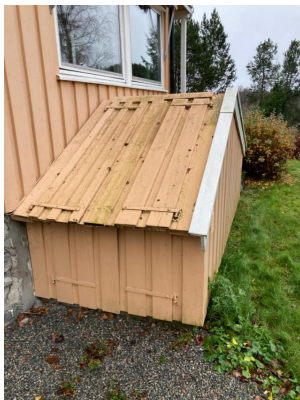
Overbygget inngangsparti med lemmedører til kjeller.

Nedgang til kjeller.

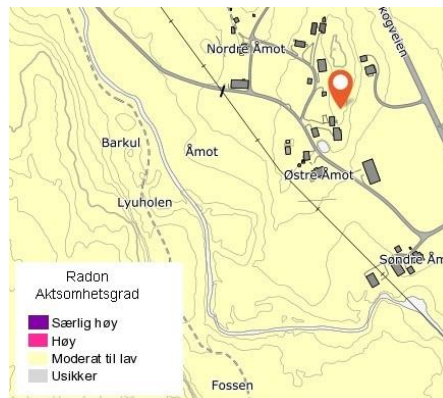
Det er ikke foretatt radonmålinger og bygget er heller ikke utført med radonsperre.

Eiendommen ligger i et område som NVE Radon aktsomhetskart er definert med "moderat til lav" aktsomhetsgrad

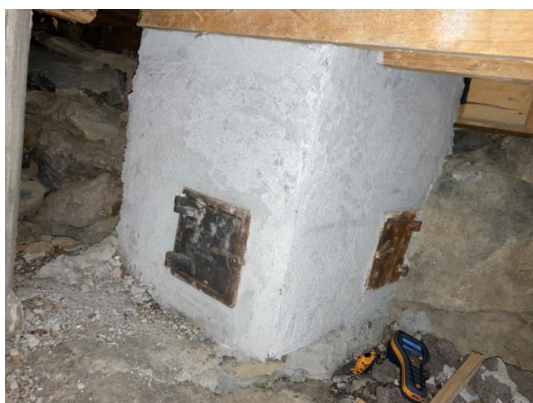
Sotluker i kjellerrom under tv-stue.

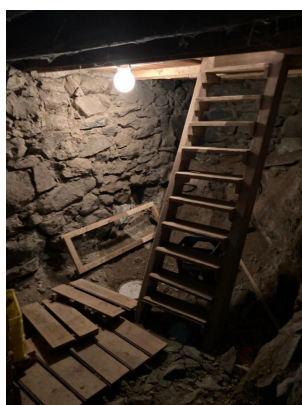
- Det er påvist indikasjoner på noe fuktgjennomtrenging inn i kjellermur.

Kjellerrom under tv-stue.

- Det påviste fuktnivå gir grunn til å overvåke konstruksjonen jevnlig for å se utvikling over tid, og eventuelt foreta tiltak for å unngå fuktskader.

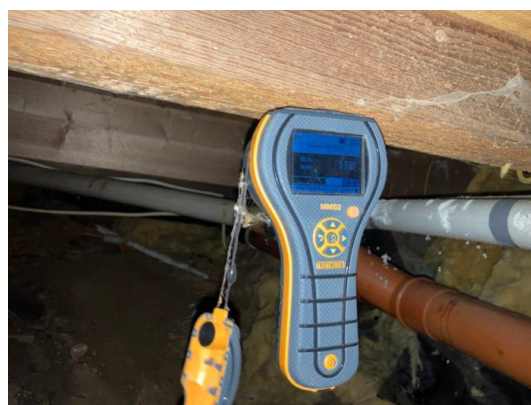
Ved bruk av fuktindikator ble det målt normale verdier i tilgjengelig trevirke.

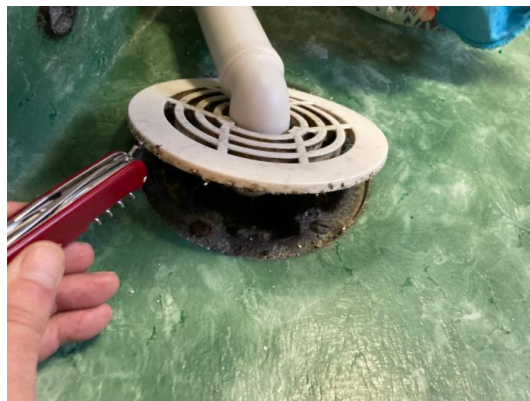
Sluk.

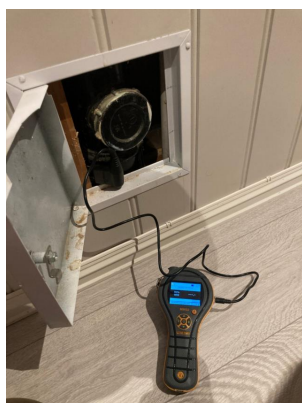
Fuktmåling er foretatt i inspeksjonsluke for stakepunkt i hall mot vaskerom.

Fuktmåling i trevirke viste under 7,8 %, som er normalt.

Ved målinger under 7,8 % vil displayet ikke vise resultat.

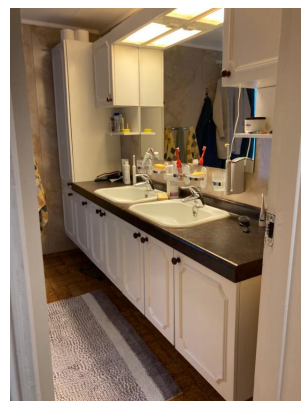
Ved bruk av fuktindikator ble det registrert normale verdier på utsatte steder.

Baderomsinnredning.

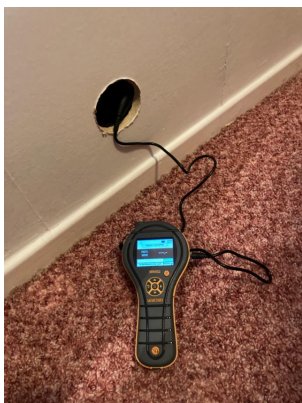
Hulltaking er foretatt i soverom mot servanter.

Fuktmåling i trevirke viste under 7,8 %, som er normalt.

Ved målinger under 7,8 % vil displayet ikke vise resultat.

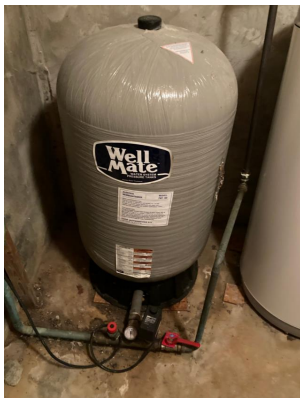
Synlige vannrør av kobber med og uten plastkappe. Trykktank fra 2005 og stoppekran i teknisk rom.

Trykktank og stoppekran.

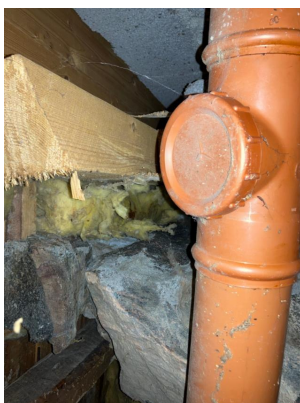
Det er avløpsrør av plast. Stakeluke i kjeller og i luke utenfor vaskerom.

Stakeluke i kjeller.

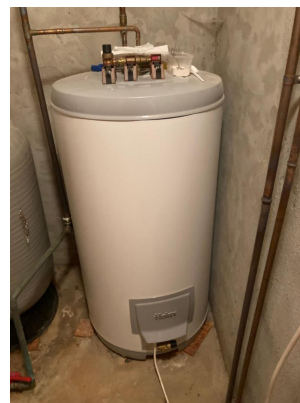
Varmtvannstank på ca. 200 liter er plassert i teknisk rom.

Varmtvannstank.

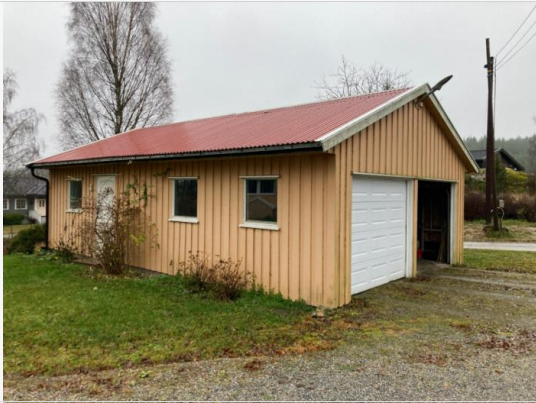
Garasje/kontor består av to deler der garasjedel er uisolert med støpt plate på mark, to leddporter med motor, kontordelen er isolert med støpt gulv og varmekabler med laminatgulv, vegger og himling er kledd med MDF plater. Yttervegger i trekonstruksjoner med utvendig tømmermannspanel, saltak i trekonstruksjoner tekket med blikkplater, takrenner, nedløp og beslag i metall. Vinduer med 2- og 3-lags glass. Dører i tre. Bygningen har noe manglende vedlikehold, og varierende tilstand, der bl.a. støpt dekke i garasje har stor slitasje. Det bør påregnes vedlikehold og utbedringer.

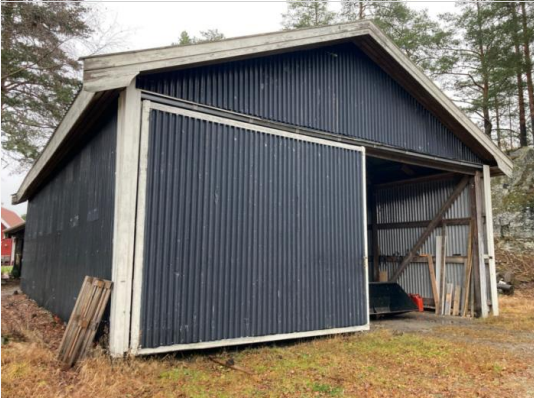
Lagerbygning eller vognskjul har gruset underlag, vegger har impregnerte stolper som er fundamentert i støpte tønner iht. eier, W-takstoler i tre. Vegger og tak er tekket med blikkplater. Vindskier og takfot av trebord. Skyvedører. Bygningen har slitasje, men opprettholder fint sin funksjon som lager eller parkering av traktor/redskap.
