Gamle Setskogvei 576, 1954 SETSKOG

**Et herlig småbruk beliggende i
naturskjønne omgivelser.
Våningshus, uthus/verksted,
garasje/kontor og stabbur.**

Befaringsdato: 08.11.2022 Rapportdato: 16.09.2024 Oppdragsnr.: 13998-1170 Referansenummer: NC1669

Autorisert foretak: Fagersand AS Sertifisert Takstingeniør: Henning Fagersand Vår ref:

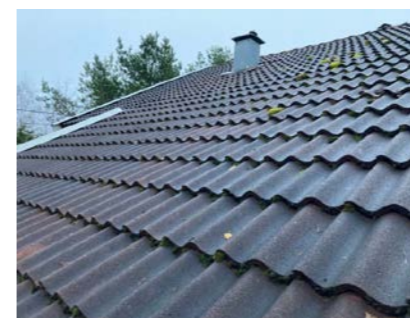
Vurdering av avvik: Mer enn halvparten av forventet brukstid er oppbrukt på taktekingen. Mer enn halvparten av forventet brukstid er oppbrukt på undertak. Det er noe mose på tekkingen. I om takteking kun er observert fra takfot er alder og forventet brukstid en del av vurderingen.

Taktekking.

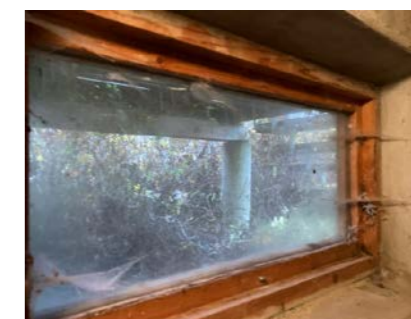
Vurdering av avvik: Det er påvist at enkelte vinduer er vanskelig å åpne/lukke. Eldre vinduer i kjeller har slitasje, men opprettholder sin funksjon.

Kjellervinduer har noe slitasje.

- Vinduer må justeres.

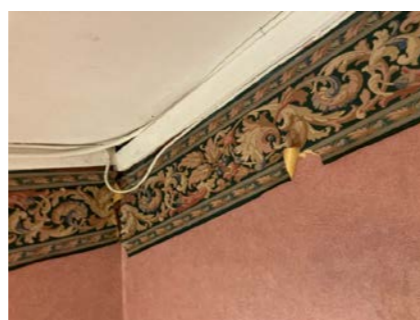
Tapet har sluppet fra underlaget.

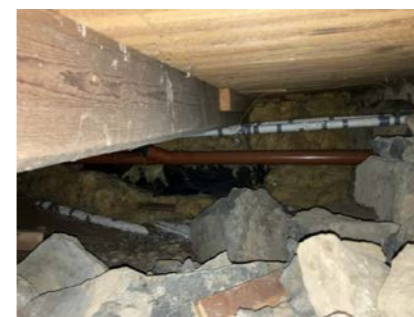
Eldre bygning som man må påregne skjevheter og knirk. Bjelkelag bør isoleres og tettes.

Uisolert bjelkelag i krypkjeller.

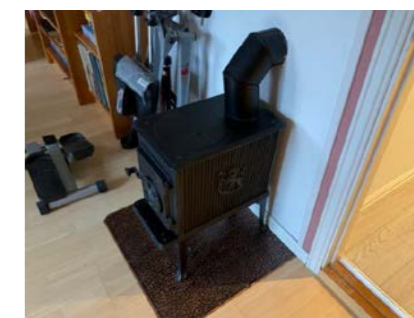
Innvendig > Pipe og ildsted: Toløps pipe med halvbeslag og murforblending over tak, sotluker i kjellerrom. Vedovn i loftsstue og vedovn med kleberstein fra 2008 i tv-stue. Fremvist melding om montering av ildsted 2008 i tv-stue. Det er forevist tilsynsrapport fra NRBR datert 10.9.2017, uten avvik men med anmerking for vedovn i loftetasje ang. avstander til brennbart. (I henhold til brev fra NRBR datert 19.06.23 fremlagt av selger til megler i ettertid er dette nå utbedret og tilsynsak avsluttet). Vurdering av avvik: Avstanden mellom ildstedet og brennbart materiale er for liten. Vedovn i loftstue har for kort ildfast plate under ovn og det er for kort avstand til brennbart materiale. Pipe har ikke 4 synlige sider i 1.etasje
Tiltak: Større avstand til brennbart materiale må lages.

Vedovn i loftetasje har sikkerhetsmangler.

- Større avstand til brennbart materiale må lages.

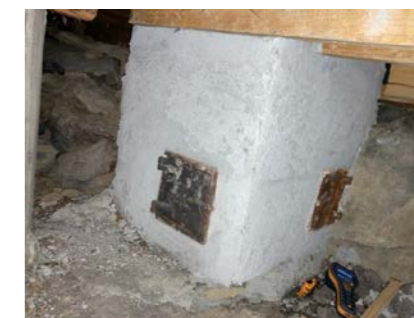
Sotlucker i kjellerrom under tv-stue.

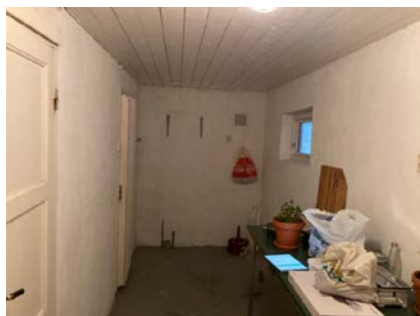
Kjelleretasje.

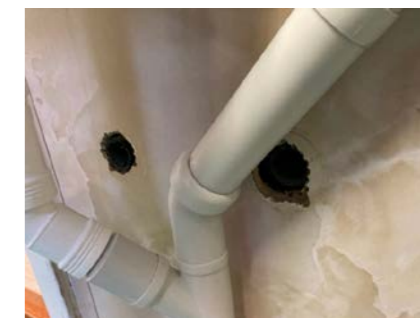
Vurdering av avvik: Våtrommet må oppgraderes for å tåle normal bruk etter dagens krav. I tillegg til alder på tettesjikt er det registrert hull for gjennomføring under utslagsvask i våtsone, motfall på gulv, baderomsplater er ikke forseglest eller brukt bunnskinne, kun naturlig avtrekk. Tiltak: Våtrommet må totalrenoveres. Alle forhold med tettesjikt, våtsone, sluk m.m. må dokumenteres.

Gjennomføringer i vegg er ikke tettet.

- Våtrommet må totalrenoveres. Alle forhold med tettesjikt, våtsone, sluk m.m. må dokumenteres.

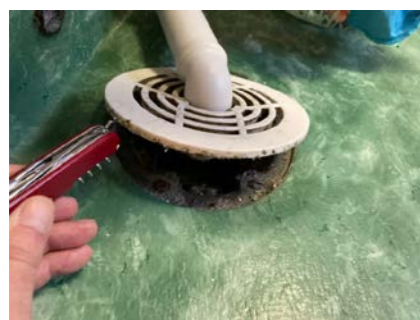
Sluk.

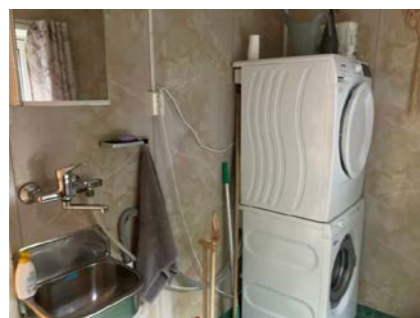
referanseåret er fra 1979 iht. eier. Våtrommet blir vurdert ut fra kravene som gjaldt da de ble bygget og også opp mot dagens krav. Vaskerommet har baderomsplater på vegger og takessplater i himling. Gulvet har belegg med sokkel, fall fra yttervegg mot sluk og dør ca. 1:100, motfall fra dør til sluk. Plastsluk er plassert ved dør under utslagsvask uten synlig membran. Sanitærutstyr og innredning består av utslagsvask med avløp til sluk, opplegg for vaskemaskin, frittstående toalett. Naturlig avtrekk med ventil i himling og vegg, tilluft ved dør. Ved bruk av fuktindikator ble det registrert normale verdier på utsatte steder.

Vaskerom.

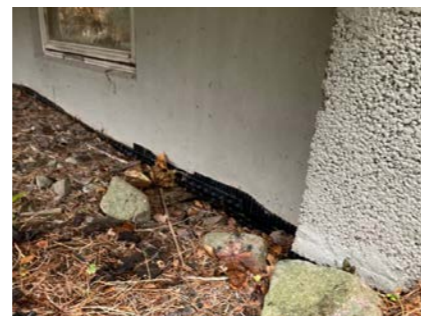
Tomteforhold > Drenering: Synlig grunnmursplast på tilbygg mot sør, alder på drenering iht. eier. Vurdering av avvik: Det er ut ifra observasjoner konstatert at drenering/tettesjikt har funksjonssvikt/ svært begrenset effekt. I tillegg har drenering oppnådd forventet brukstid på ca. 40 år. Tiltak: Det må foretas utskiftning av drenering/ tettesjikt.

Synlig fuksikring mot sør.

- Det må foretas utskiftning av drenering/tettesjikt.
