Gamle Setskogvei 576, 1954 SETSKOG

**Et herlig småbruk beliggende i  
naturskjønne omgivelser.  
Våningshus, uthus/verksted,  
garasje/kontor og stabbur.**

# Tilstandsrapport

Befaringsdato: 08.11.2022 Rapportdato: 16.09.2024 Oppdragsnr.: 13998-1170 Referansenummer: NC1669

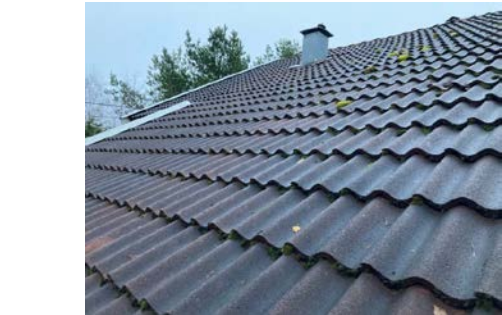
Følgende punkter er i tilstandsrapporten anmerket med tilstandsgrad 2 - avvik som ikke krever umiddelbare tiltak: Utvendig > Taktekking: Taktekking er ru betongtakstein. Besiktiget fra takfot i stige og møneloft. Vurdering av avvik: Mer enn halvparten av forventet brukstid er oppbrukt på taktekkingen. Mer enn halvparten av forventet brukstid er oppbrukt på undertak. Det er noe mose på tekkingen. Iom taktekking kun er observert fra takfot er alder og forventet brukstid en del av vurderingen. Tiltak: Overvåk tilstanden jevnlig. For å få tilstandsgrad 0 eller 1 må tekkingen skiftes ut, men tidspunktet for når dette er nødvendig er vanskelig å si noe om. Mose bør fjernes.

Taktekking.

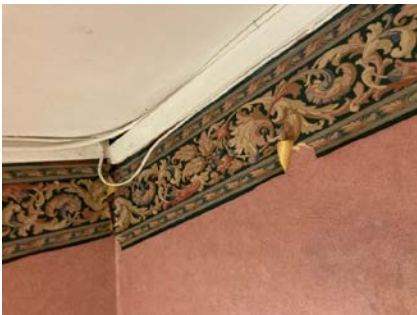
Følgende punkter er i tilstandsrapporten anmerket med tilstandsgrad 2 - avvik som kan kreve tiltak: Innvendig > Overflater: Gulv er i hovedsak av: Laminat, beleg, vegg-til-vegg teppe, fliser. Vegger er i hovedsak av: Malte eller tapetserte plater, MDF plater, "Koreapanel" e.l. Himlinger er i hovedsak av: Takess plater, MDF plater. Overflater i kjelleretasje er vurdert under "Rom under terreng". Vurdering av avvik: Det er avvik: Laminatgulv loftstue har enkelte skader og slitasje. Belegg på soverom har løse partier og har sluppet fra underlag. Slitasje på enkelte overflater. Tiltak: Det bør påregnes at enkelte overflater blir skiftet eller utbedres. Det er også noe behov for modernisering.

Tapet har sluppet fra underlaget.

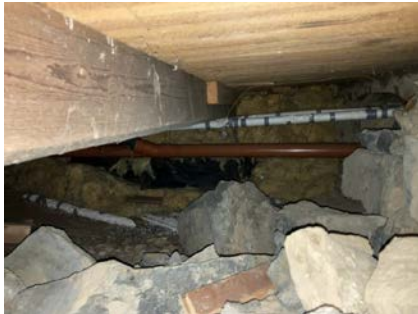
Innvendig > Etasjeskille/gulv mot grunn: Bjelkelag i tre og støpt plate på mark i kjeller og tilbygg mot nord. Bjelkelag til kjeller over eldre del er uisolert. Vurdering av avvik: Målt høydeforskjell på over 15 mm gjennom hele rommet. Tilstandsgrad 2 gis med bakgrunn i standardens krav til godkjente måleavvik. Målt høydeforskjell på mellom 10 - 20 mm innenfor en lengde på 2 meter. Tilstandsgrad 2 gis med bakgrunn i standardens krav til godkjente måleavvik. Det er skjevheter og gulvknirk i flere rom. Bjelkelag over eldre del til kjellerrom og krypkjeller er ikke isolert. Tiltak: For å få tilstandsgrad 0 eller 1 må høydeforskjeller rettes opp. Det vil imidlertid sjelden være økonomisk rasjonelt som et enkeltstående tiltak i en bolig som dette. Dersom boligen en gang skal renoveres, kan man vurdere slike tiltak. Eldre bygning som man må påregne skjevheter og knirk. Bjelkelag bør isoleres og tettes.

Eldre bygning som man må påregne skjevheter og knirk. Bjelkelag bør isoleres og tettes.

Uisolert bjelkelag i krypkjeller.

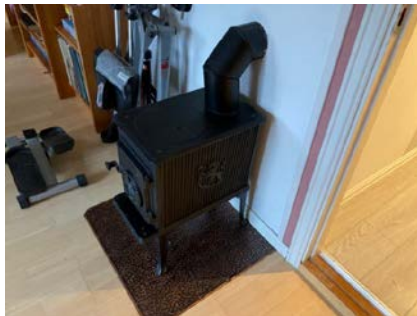
Innvendig > Pipe og ildsted: Toløps pipe med halvbeslag og murforblending over tak, sotluker i kjellerrom. Vedovn i loftsstue og vedovn med kleberstein fra 2008 i tv-stue. Fremvist melding om montering av ildsted 2008 i tv-stue. Det er forevist tilsynsrapport fra NRBR datert 10.9.2017, uten avvik men med anmerkning for vedovn i loftetasje ang. avstander til brennbart. ( I henhold til brev fra NRBR datert 19.06.23 fremlagt av selger til megler i ettertid er dette nå utbedret og tilsynsak avsluttet ). Vurdering av avvik: Avstanden mellom ildstedet og brennbart materiale er for liten. Vedovn i loftstue har for kort ildfast plate under ovn og det er for kort avstand til brennbart materiale. Pipe har ikke 4 synlige sider i 1.etasje Tiltak: Større avstand til brennbart materiale må lages.

Vedovn i loftetasje har sikkerhetsmangler.

- Større avstand til brennbart materiale må lages.

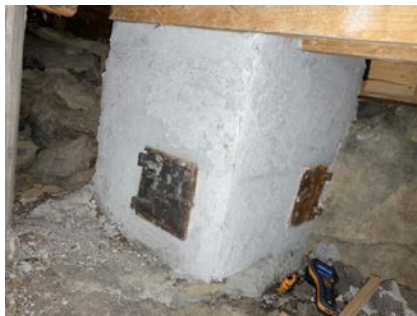
Sotluker i kjellerrom under tv-stue.

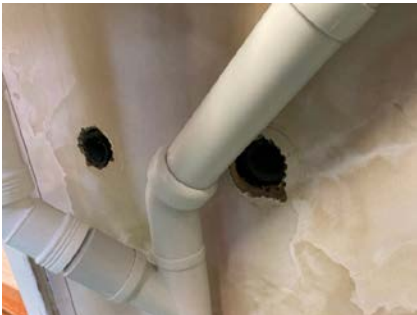
med tilstandsgrad 3 - store eller alvorlige avvik:  
Våtrom > Generell > Vaskerom: Vaskerom i 1.etasje, referanseåret er fra 1979 iht. eier. Våtrommet blir vurdert ut fra kravene som gjaldt da de ble bygget og også opp mot dagens krav. Vaskerommet har baderomsplater på vegger og takessplater i himling. Gulvet har beleg med sokkel, fall fra yttervegg mot sluk og dør ca. 1:100, motfall fra dør til sluk. Plastsluk er plassert ved dør under utslagsvask uten synlig membran. Sanitærutstyr og innredning består av utslagsvask med avløp til sluk, opplegg for vaskemaskin, frittstående toalett. Naturlig avtrekk med ventil i himling og vegg, tilluft ved dør. Ved bruk av fuktindikator ble det registrert normale verdier på utsatte steder.  
Vurdering av avvik: Våtrommet må oppgraderes for å tåle normal bruk etter dagens krav. I tillegg til alder på tettesjikt er det registrert hull for gjennomføring under utslagsvask i våtsone, motfall på gulv, baderomsplater er ikke forseglet eller brukt bunnskinne, kun naturlig avtrekk.

ble det registrert normale verdier på utsatte steder. Vurdering av avvik: Våtrommet må oppgraderes for å tåle normal bruk etter dagens krav. I tillegg til alder på tettesjikt er det registrert sprekker i betydelig antall gulvfliser, bom i flere fliser, baderomsplater er ikke forseglet eller brukt bunnskinne, løse hjørnebeslag på veggplater, gjennomføring under servant i våtsone er ikke tett, kun naturlig avtrekk. Tiltak: Våtrommet må totalrenoveres. Alle forhold med tettesjikt, våtsone, sluk m.m. må dokumenteres. Dusjing i kabinett må opprettholdes til badet er renover.

Gjennomføringer i vegg er ikke tettet.

- Våtrommet må totalrenoveres. Alle forhold med tettesjikt, våtsone, sluk m.m. må dokumenteres.

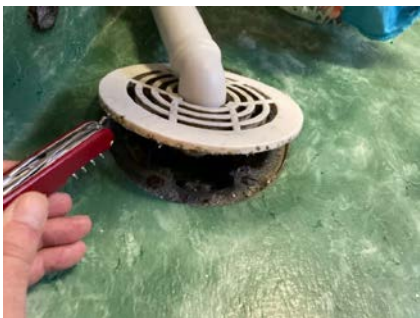
Sluk.

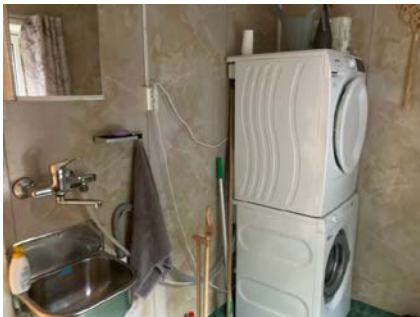
Vaskerom.

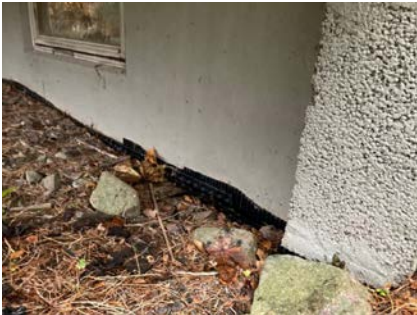
Tomteforhold > Drenering: Synlig grunnmursplast på tilbygg mot sør, alder på drenering iht. eier. Vurdering av avvik: Det er ut ifra observasjoner konstatert at drenering/tettesjikt har funksjonssvikt/ svært begrenset effekt. I tillegg har drenering oppnådd forventet brukstid på ca. 40 år. Tiltak: Det må foretas utskiftning av drenering/ tettesjikt.

Synlig fuksikring mot sør.

- Det må foretas utskiftning av drenering/tettesjikt.

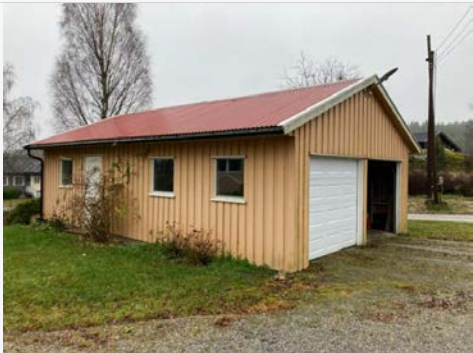
Garasje/kontor består av to deler der garasjedel er uisolert med støpt plate på mark, to leddporter med motor, kontordelen er isolert med støpt gulv og varmekabler med laminatgulv, vegger og himling er kledd med MDF plater. Yttervegger i trekonstruksjoner med utvendig tømmermannspanel, saltak i trekonstruksjoner tekket med blikkplater, takrenner, nedløp og beslag i metall. Vinduer med 2- og 3-lags glass. Dører i tre. Bygningen har noe manglende vedlikehold, og varierende tilstand, der bl.a. støpt dekke i garasje har stor slitasje. Det bør påregnes vedlikehold og utbedringer.

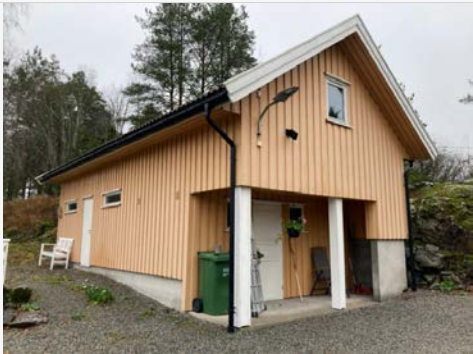
Uthus med verksted eller lager og hems har støpt plate på mark med oppkant, yttervegger i trekonstruksjoner med utvendig tømmermannspanel, saltak i trekonstruksjoner tekket med betongtakstein, takrenner, nedløp og beslag i metall. Bod delen er isolert med trepanel på vegger og i himling. Verksted og åpen hems har delvis åpen isolering av vegger. Vinduer med 2-lags glass. Dører i tre. Bygningen har en normal god tilstand.
