Gamle Setskogvei 576, 1954 SETSKOG

**En innholdsrik eiendom i  
naturskjønne omgivelser!  
Enebolig, uthus/verksted, garasje/  
kontor og stabbur.**

# Tilstandsrapport

Enebolig  
Gamle Setskogvei 576, 1954 SETSKOG  
AURSKOG-HØLAND kommune  
# gnr. 161, bnr. 9

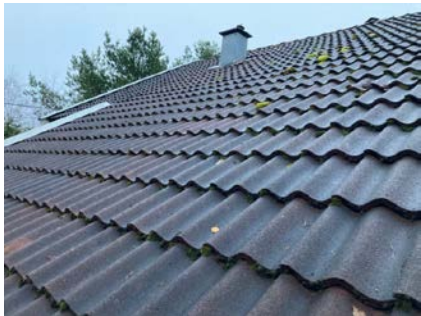
Mose på tak og i takrenner bør fjernes da den kan forkorte brukstiden på tekkingen.

Taktekking.

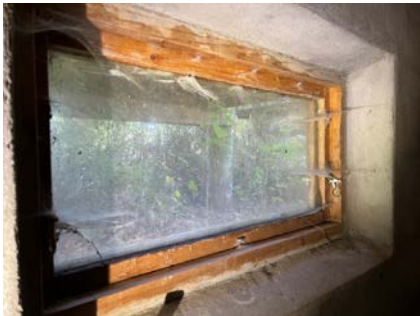
Eldre vinduer må vedlikeholdes godt og vinduer som er vanskelig å åpne bør justeres.  
Det nærmer seg at eldre vinduer bør skiftes, selv om de opprettholder sin funksjon.

Kjellervinduer må vedlikeholdes.

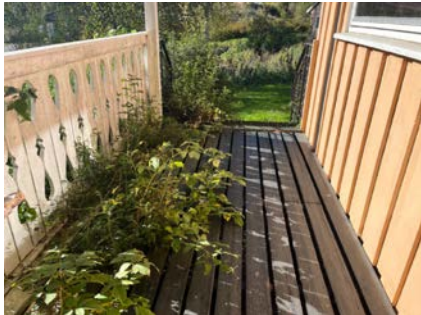
Verandaer må vedlikeholdes jevnlig, vegetasjon må fjernes og det nærmer seg at terrassebord bør skiftes.

Vegetasjon bør fjernes fra veranda 1.etasje.

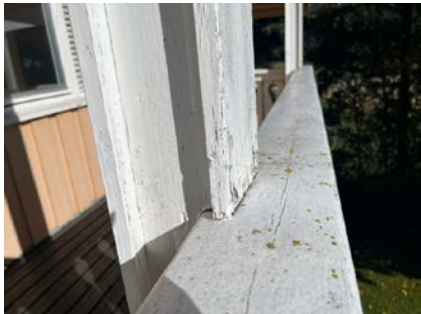
Dekkbord til søyler bør utbedres.

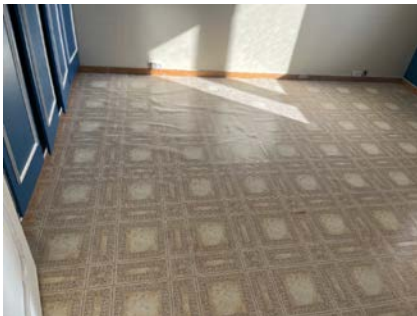
Belegg med luftlommer.

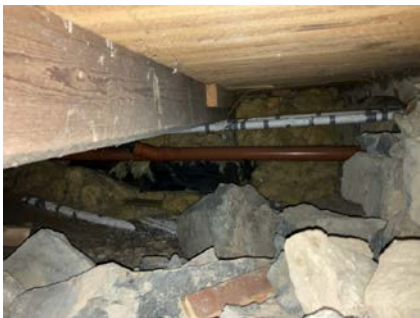
Innvendig > Etasjeskille/gulv mot grunn: Bjelkelag i tre og støpt plate på mark i kjeller og tilbygg mot nord. Bjelkelag til kjeller over eldre del er uisolert. Ved målinger ble det registrert enkelte skjevheter på gulv. 1.etasje stue er det målt opp til ca. 20 mm høydeforskjell på gulv over en lengde på ca. 2 m og ca. tilsvarende over hele rommet. Loftetasje soverom er det målt opp til ca. 15 mm høydeforskjell på gulv over en lengde på ca. 2 m og ca. 25 mm over hele rommet. Målinger er utført som stikkprøvekontroll og alle rom/gulv er ikke målt. Vurdering av avvik: Målt høydeforskjell på mellom 10 - 20 mm innenfor en lengde på 2 meter. Tilstandsgrad 2 gis med bakgrunn i standardens krav til godkjente måleavvik. Målt høydeforskjell på over 15 mm gjennom hele rommet. Tilstandsgrad 2 gis med bakgrunn i standardens krav til godkjente måleavvik.

Uisolert bjelkelag i krypkjeller.

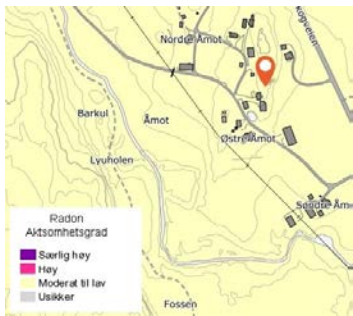
Innvendig > Radon: Det er ikke foretatt radonmålinger og bygget er heller ikke utført med radonsperre.  
Vurdering av avvik: Det er ikke foretatt radonmålinger, og bygget er heller ikke utført med radonsperre.

Eiendommen ligger i et område som NVE Radon aktsomhetskart er definert med "moderat til lav" aktsomhetsgrad

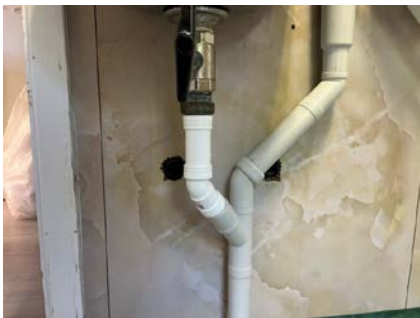
Hull i veggplater under vask.
