# Tilstandsrapport

Leilighet

Parkveien 1 A, 1940 BJØRKELANGEN

Befaringsdato: 15.09.2025

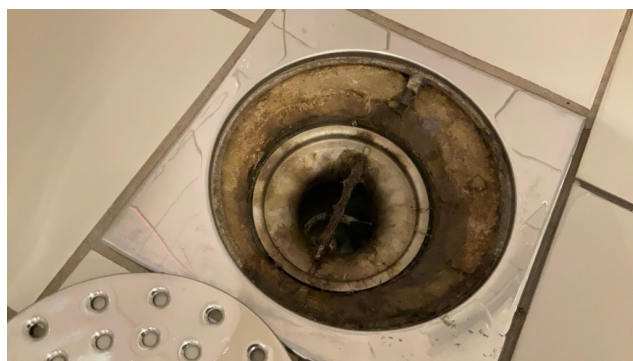
### 1. ETASJE > BAD/WC/VASKEROM

- Det er mulighet for at det kan forekomme vannlekkasje på våtrommet hvor vann ikke vil gå til sluk.
- Det er påvist at høydeforskjell fra topp slukrist til gulv/synlig topp membran ved dørterskel er mindre enn 25 mm.
- Det er påvist sprekker i fliser.

Det er sprekk i 1 gulvflis ved døren.

- Det er viktig å merke seg at levetiden til en membran varierer basert på kvalitet, installasjon og bruk. Eldre membraner kan bli sprø og sprekke opp, noe som fører til at de mister sin vanntettende funksjon. Dette kan resultere i vannlekkasjer gjennom vegger og gulv og fuktskader.
- Overvåk tilstanden jevnlig. For å få tilstandsgrad 0 eller 1 må tettesjiktet skiftes ut, men tidspunktet for når dette er nødvendig er vanskelig å si noe om.

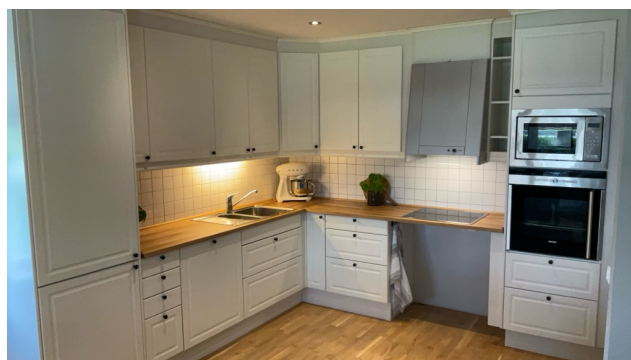
## 1. ETASJE > KJØKKEN

Kjøkkeninnredning består av: Benkeskap og overskap med folierte skrog og 1-speils hvite fronter.  
Heltre benkeplate med nedfelt oppvaskkum av metall.  
Ventilator med avtrekk.  
Integrert platetopp, stekeovn, mikroovn, kjøl-/fryseskap og oppvaskmaskin.

Innredningen er fra byggeåret og har normal bruksslitasje.  
Benkeplaten er fra 2025.
