# Tilstandsrapport

Boligbygg med flere boenheter

Wergelands vei 23, 3613 KONGSBERG

Befaringsdato: 28.10.2024

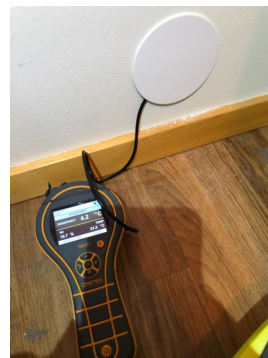
Bunnsvill og stendere er av stål. Hulltaking er foretatt uten å påvise unormale forhold. Hulltaking er foretatt ved/i soverom.
