Nesveien 189, 1960 LØKEN

Flott landbruk på 643 daa, med stabbur, stor låve og innholdsrikt våningshus. Skog, dyrket mark og hytte ved Hølvannet.

Nøkkelinformasjon

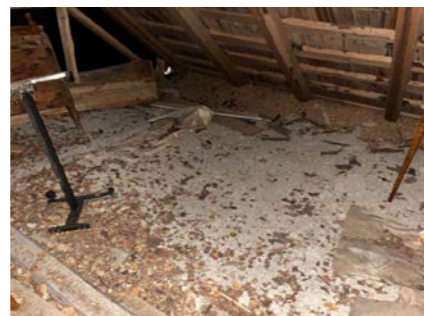
Etasjeskille isolert med bl.a. leire og sagflis.

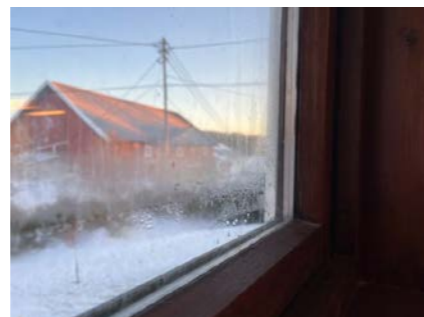
Vurdering av avvik: Det er påvist noen glassruter som er punktert eller sprukne. Vindu på bad har punktert glass. Eldre kjellervinduer, der et har sprukket glass.

Vindu på bad 1.etasje har punktert glass.

- Vinduer med punkterte/sprukne glass må påregnes skiftes ut, enten hele vinduet eller kun selve glassene.

Kostnadsestimat: Under 10 000

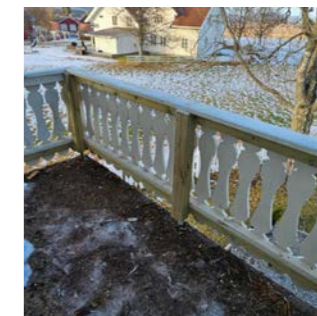
Utbedret veranda. Kundens bilde.

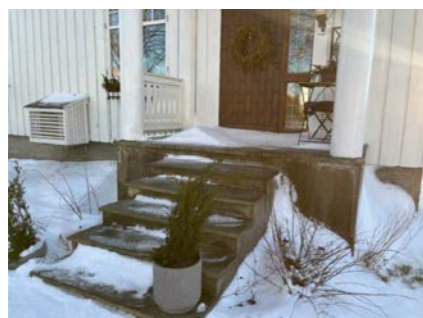
Trapp til veranda.

Utvendig > Utvendige trapper: Trapp i murkonstruksjoner med skifer til veranda. Vurdering av avvik: Det er ikke montert rekkverk. Trapper forbundet med byggverk og høydeforskjell over 0,5 m til terreng skal sikres med rekkverk/håndløper på begge sider, iht. dagens krav.

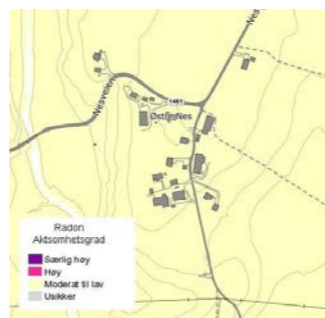
Innvendig > Radon: Det er ikke foretatt radonmålinger og bygget er heller ikke utført med radonsperre. Vurdering av avvik: Det er ikke foretatt radonmålinger, og bygget er heller ikke utført med radonsperre.

Eiendommen ligger i et område som NVE Radon aktsomhetskart er definert med "moderat til lav" aktsomhetsgrad.

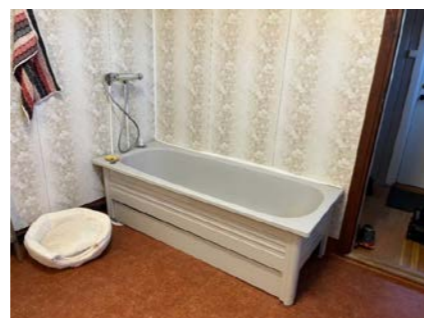
Våtrom > 1.Etasje > Bad/vaskerom > Sluk, membran og tettesjikt: Plastsluk ved utslagsvask/servant og delvis under badekar. Tettesjikt/membran består av vinylbelegg på gulv og baderomsplater på vegger. Vurdering av avvik: Mer enn halvparten av forventet brukstid er passert på membranløsningen. Sluk har begrenset mulighet for inspeksjon og rengjøring. Baderomsplater i våtsoner har normalt 15 års garanti. Vinylbelegg på gulv har normal brukstid på

Sluk under badekar.

Badekar bør skiftes til kabinett.
