Leitesvingen 57, 4322 SANDNES

Innholdsrik enebolig
Oppussingsobjekt
Attraktivt boligområde

Tilstandsrapport

ENEBOLIG

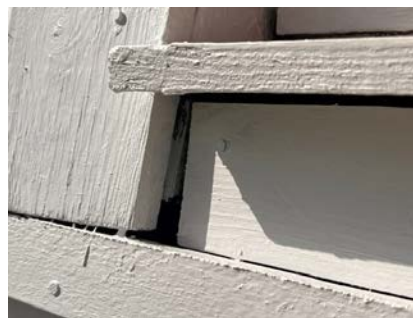
Utett over vindu i 2 etg.

Ikke fagmessige utført under vindu i 2 etg. og med risiko for inndrev av vann.

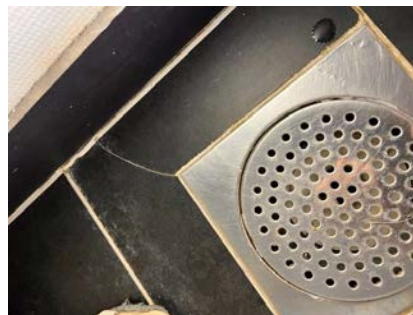
! **Våtrom > 2 Etasje > Bad > Overflater Gulv** [Gå til side](#)
Det er påvist sprekker i fliser.
Krav til fall er ikke oppfylt og gulvet er tilnærmet flatt (har ikke motfall).

Brest i gulvflis ved sluk i dusjsone.

Det vil sjelden være økonomisk rasjonelt/praktisk og korrigerende fall som et enkeltstående tiltak i ett bad som dette. Dersom badet en gang skal renoveres, bør fall ivaretas/etableres i dusjsone, samt tilfredsstillende oppbrett av membran ved dørterskel.

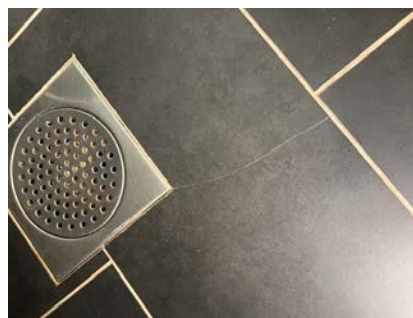
Brest i gulvflis ved sluk i dusjsone.

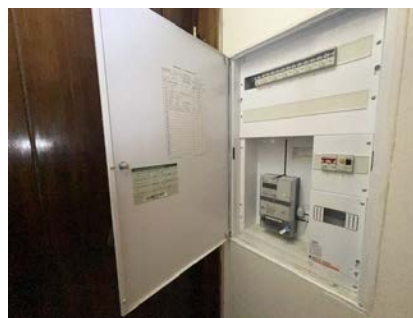
EL skap.

Ja Det anbefales utvidet el-kontroll av anlegget fordi det ikke foreligger samsvarserklæring på arbeider utført i nyere tid etter 1999, samt manglende dokumentasjon på el kontroll de siste 10 årene.
