Tilstandsrapport

Enebolig

Solørvegen 764, 2415 HERADSBYGD

Befaringsdato: 04.09.2024

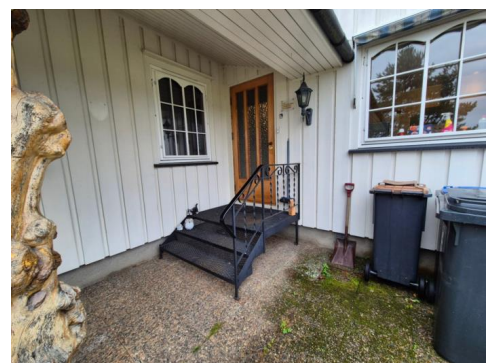
TG 1 Utvendige trapper

Strekkmetalltrapp foran overbygget inngangsparti, trapp fremstår fra byggeåret. Ensidig rekkverk. Understøttelse på betongheller.

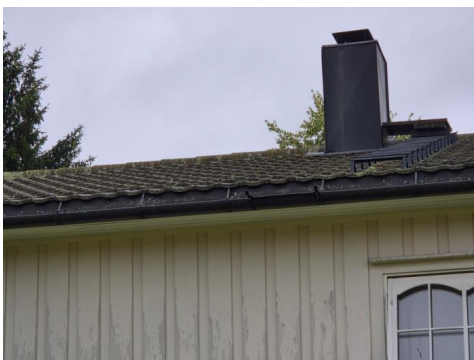
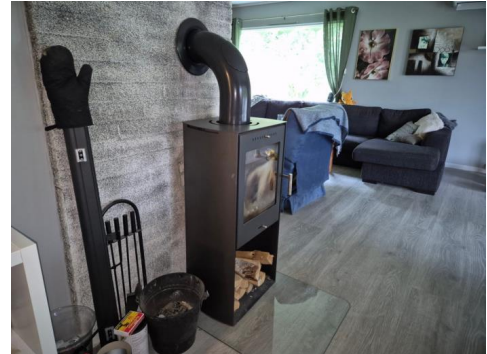
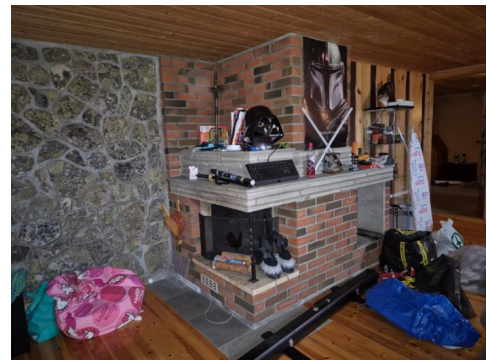
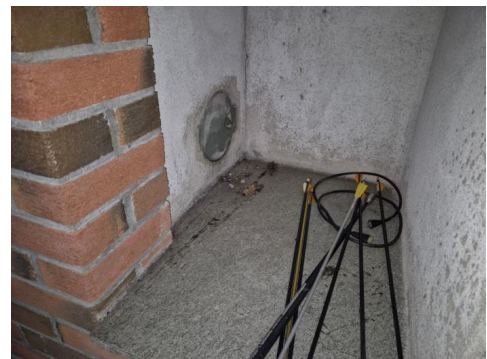
! TG 1 Pipe og ildsted

Innvendig ett-løps elementpipe. Synlige pipevanger og brannmurer pusset og malt eller med forblending. Helbeslått pipeløp over tak, montert toppdeksel. Sotluke i kjeller. Tilknyttet vedovn i stue på glassplate. Toppmontert røykrør med feieluke. Tilknyttet åpen peis i kjellerstue. Brannsikring mot gulv foran peis med skifer. Spjeldfunksjon ikke kontrollert. Tilknyttet vedovn i kjellerbod på betonggulv. Toppmontert røykrør med feieluke. Funksjon og tilstand piper og ildsteder må vurderes av fagmann. Ingen fremlagte opplysninger om påbud etter feiertilsyn.

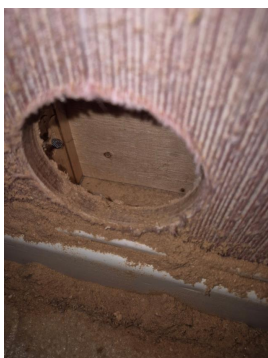
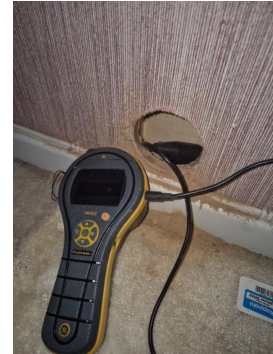
TG 1 Tilliggende konstruksjoner våtrom

Hulltaking foretatt på soverom mot dusjsone. Ingen tegn til fuktproblematikk ved veggkonstruksjonen.

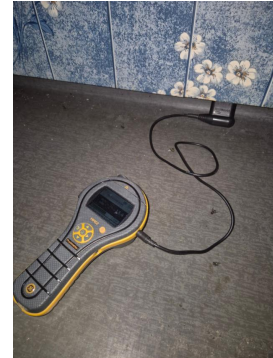
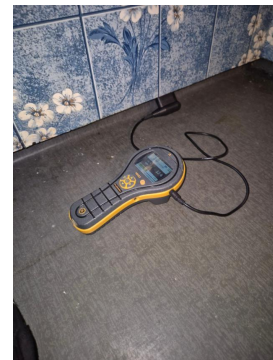
! TG 1 Tilliggende konstruksjoner våtrom

Installasjoner med beliggenhet mot yttervegg. Hulltaking er ikke foretatt da det var tilkomst til treverk ved påforede vegger. Det ble målt 13 vektprosent fukt i trevirke. For øvrig ingen tegn til fuktproblematikk ved våtrommet eller tilstøtende bygningsmasse som kan settes i sammenheng med rommets funksjoner.

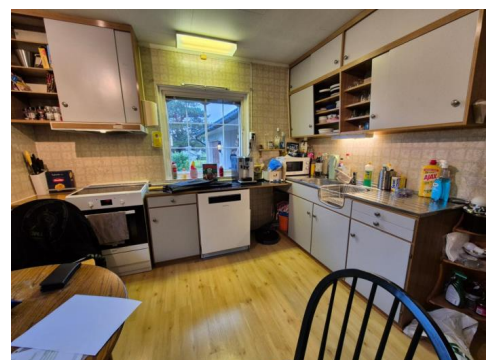
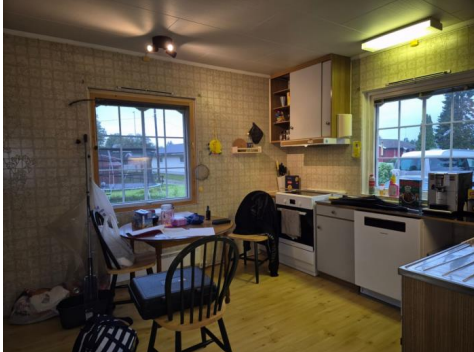
! TG 1 Overflater og innredning

Kjøkken i 1.etasje fra byggeåret. Innredning med malte fronter og skrog i høytrykkslaminat. Laminat benkeplate, benkebeslag med utslagsvask og oppvaskkum i metall. Ventilator over komfyrplass med avkast via yttervegg. Opplegg for oppvaskmaskin. Vinylbelegg på vegger over benkeplater. Åpne løsninger for hvitevarer. Kjøkken uten lekkasjevakt og komfyrvakt.

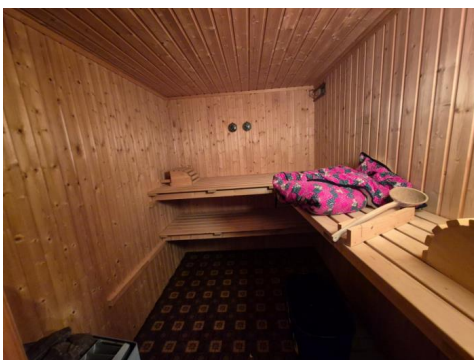
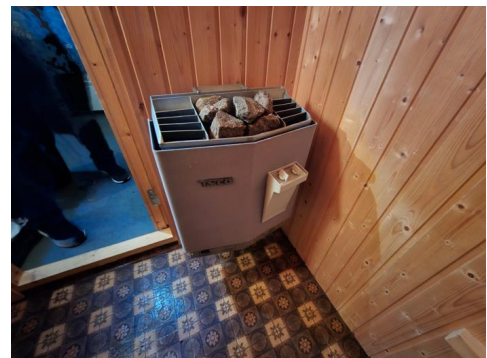
TG IU Teknisk anlegg

Ingen tegn til skader etter 50 år, men badstua er lite i bruk. Lang tid siden siste bruk. Rommet bør observeres ved jevnlig og hyppigere bruk, evt utbedringer kan avventes.

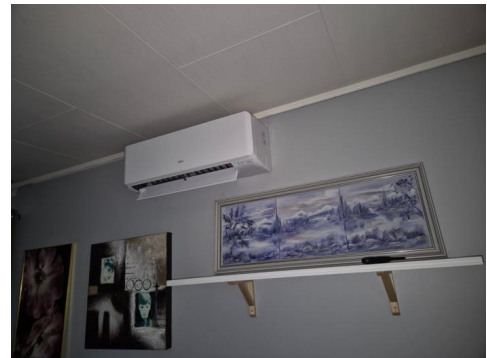
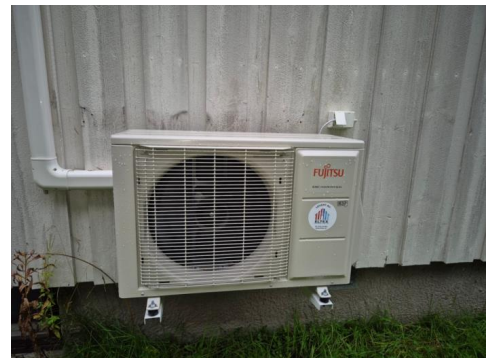
TG 1 Andre VVS-installasjoner

Montert luft/luft varmepumpe i stue 1.etasje, varmepumpe fra 2022. Funksjon og tilstand må vurderes av fagmann.

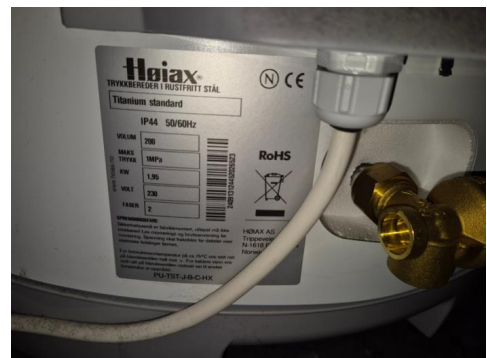
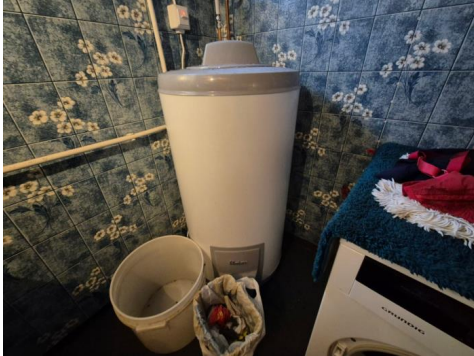
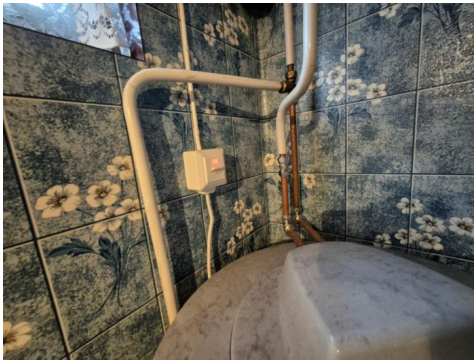
TG 1 Varmtvannstank

Bereder på ca 200 liter plassert i vaskerom, rom med sluk. Ukjent alder. Vannførende tilkoblinger med kobberør. Bereder med fast tilkobling og sikkerhetsbryter. Funksjon og tilstand må vurderes av fagmann.

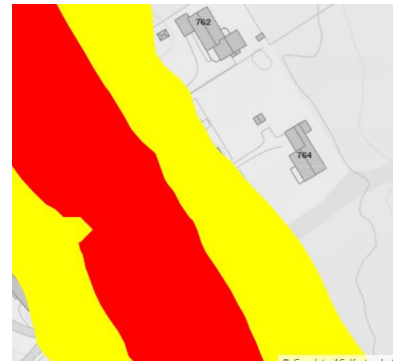
Ukjent om det er foretatt støymålinger. Evt utbedringer kan vurderes ved planlagte rehabiliteringer.
