Solørvegen 764, 2415 HERADSBYGD

**Stor og solrik eiendom med
landlig beliggenhet like ved
skolen. Enebolig med 3 soverom,
solrik terrasse og garasje.**

Befaringsdato: 04.09.2024

Rapportdato: 09.09.2024

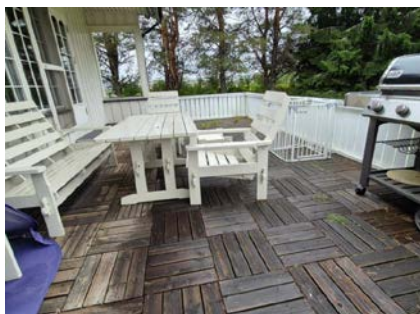
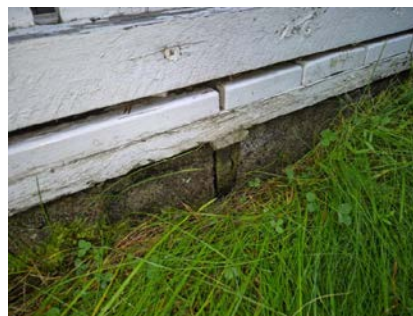
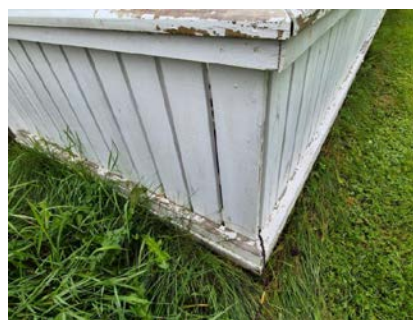
Overflater med vedlikeholdsbehov, ny malebehandling må påregnes. Innstøpt treverk i betongplate bør fjernes, riller etter treverk bør gjenstøpes. Kostnadsestimat for vedlikehold. Evt kostnader ved utskiftninger og utbedringer ved innstøpt treverk er ikke kostnadsberegnet.

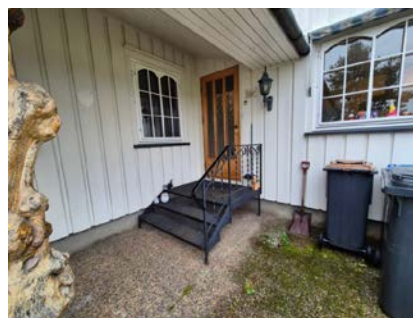
TO 1 Utvendige trapper

Strekkmetalltrapp foran overbygget inngangsparti, trapp fremstår fra byggeåret. Ensidig rekkverk. Understøttelse på betongheller.

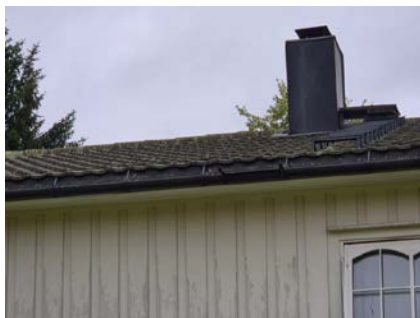
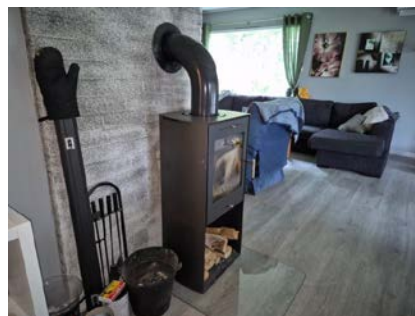
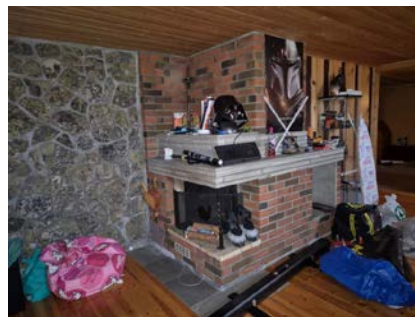
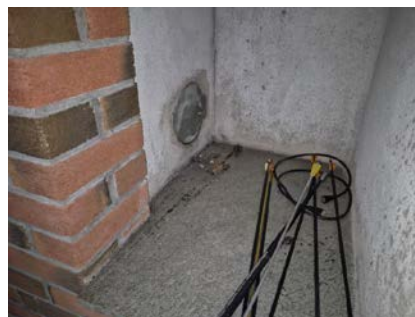
Innvendig ett-løps elementpipe. Synlige pipevanger og brannmur pusset og malt eller med forblending. Helbeslått pipeløp over tak, montert toppdeksel. Sotluke i kjeller. Tilknyttet vedovn i stue på glassplate. Toppmontert røykrør med feiluke. Tilknyttet åpen peis i kjellerstue. Brannsikring mot gulv foran peis med skifer. Spjeldfunksjon ikke kontrollert. Tilknyttet vedovn i kjellerbod på betonggulv. Toppmontert røykrør med feiluke. Funksjon og tilstand piper og ildsteder må vurderes av fagmann. Ingen fremlagte opplysninger om påbud etter feiertilsyn.

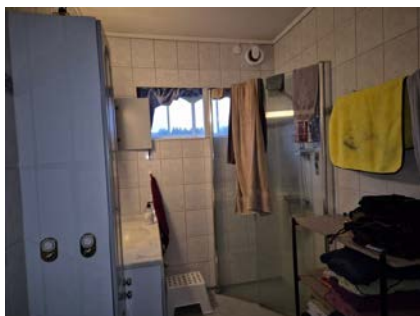
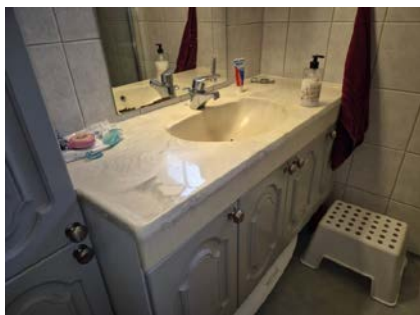
1. ETASJE > BAD

TG 1 Tilliggende konstruksjoner våtrom

Hulltaking foretatt på soverom mot dusjsone. Ingen tegn til fuktproblematikk ved veggkonstruksjonen.

Rommet fremstår som et fungerende vaskerom fra byggeåret, men ut fra alder kan skader plutselig oppstå. Overflater og konstruksjoner anses å ha overskredet sin forventede levetid. Ingen tegn til fuktproblematikk ved vaskerommet eller tilstøtende bygningsmasse som kan settes i sammenheng med rommets funksjoner. Fuktmålinger kunne heller ikke avdekke forhold som indikerer utettheter. Det anses derfor ikke nødvendig med umiddelbare tiltak. Kostnader ved renovering av vaskerom er ikke medtatt. I følge Byggeforsk byggedetaljblad kan man på overflater ikke forvente lengre levetid enn ca 20 år. Dette er helt avhengig av bruken. Terskelløsningen bør kontrolleres for tetthet og evt utbedres for utettheter. TG3 er gitt grunnet elde.

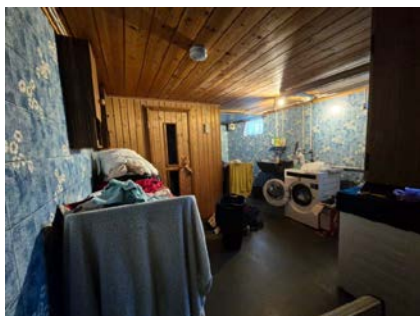
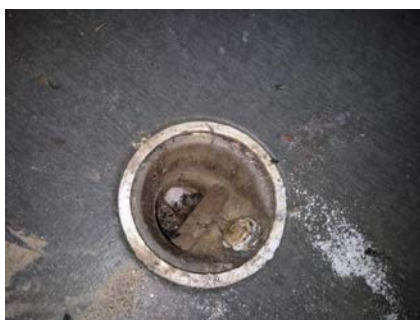
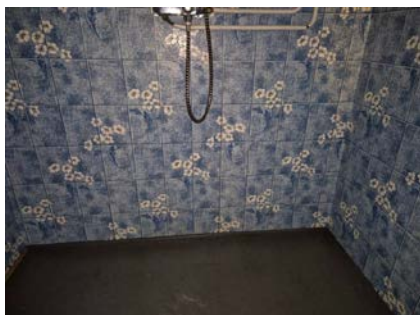
KJELLER > VASKEROM

TO 1 Tilliggende konstruksjoner våtrom

Installasjoner med beliggenhet mot yttervegg. Hulltaking er ikke foretatt da det var tilkomst til treverk ved påforede vegger. Det ble målt 13 vektprosent fukt i trevirke. For øvrig ingen tegn til fuktproblematikk ved våtrommet eller tilstøtende bygningsmasse som kan settes i sammenheng med rommets funksjoner.

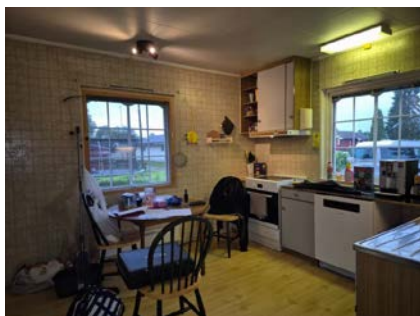
1. ETASJE > KJØKKEN

TG 1 Avtrekk

Ventilator over komfyrplass, ventilator fremstår som utført med avkast via yttervegg.

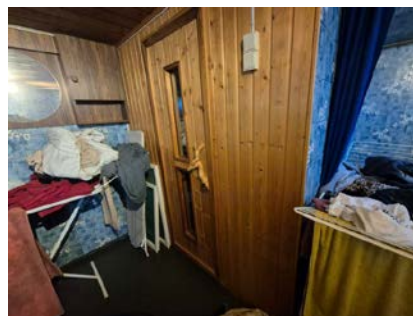
KJELLER > BADSTUE

TG 1U Teknisk anlegg

Ingen tegn til skader etter 50 år, men badstua er lite i bruk. Lang tid siden siste bruk. Rommet bør observeres ved jevnlig og hyppigere bruk, evt utbedringer kan forventes.
