# Tilstandsrapport

Leilighet

Brattholen 2 , 4313 SANDNES

Rapportdato: 30.12.2025

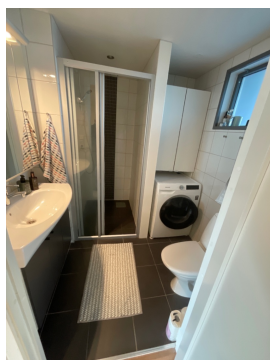
### ETASJE > BAD/VASKEROM

## ! TG 2 Overflater vegger og himling

- Det er påvist at flisfuger har riss/sprekker.
- Det er påvist at noen fliser har bom (hulrom under).
- Det er påvist sprekker i fliser.

Det er påvist riss/ sprekk i fuger mellom fliser på vegg i dusj under blandedbatteri nær overgang gulv/vegg.

Sprekk i 2 stk. fliser nedre del vegg i dusj ved innvendig hjørn.

Kan medføre at vann trenger mellom flis og membran med økt fuktbelastning, membran kan få redusert levetid.
