# Tilstandsrapport

Enebolig

Sveiogata 38 , 5514 HAUGESUND

Befaringsdato: 31.03.2026

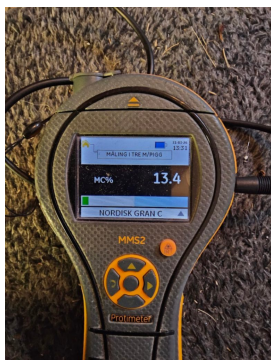
Fuktmåling er foretatt uten å påvise unormale forhold. Fuktmåling er foretatt ved/i åpen konstruksjon. Fuktkvotemåling (vekt%) i konstruksjonen ble målt til 13,4 som ansees som tørt. Fuktmåling er gjort som en stikkprøve og er ikke en garanti for at det ikke er fukt andre steder

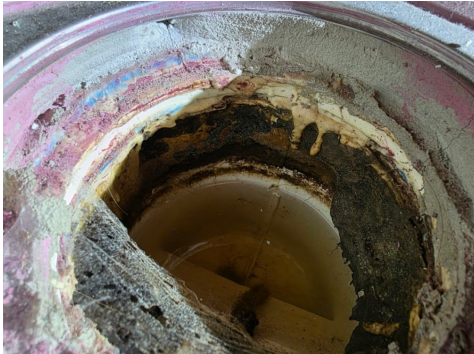
## KJELLER > BAD

### TG 2 Sanitærutstyr og innredning
