Nordvikvegen 37, 5243 FANA

**Fana - Herlig og påkostet enebolig  
med flotte utearealer! |  
Barnevennlig | Båtfesterett | Flotte  
solforhold |**

# Tilstandsrapport

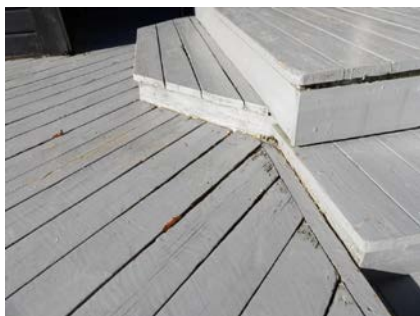
Slitasje på tredekke.

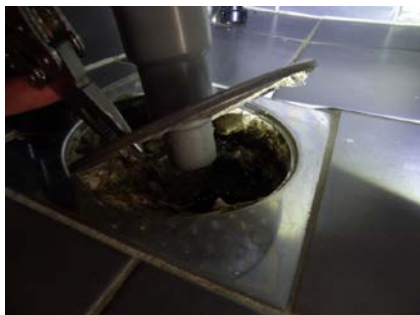
Plastsluk på vaskerom.

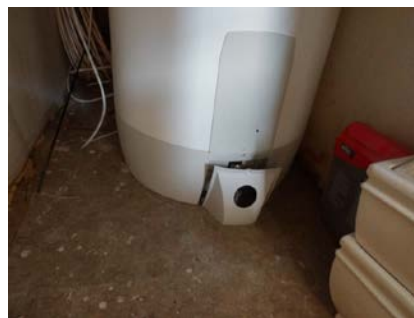
Løst deksel til varmtvannsbereder.

Deksel må kontrolleres og feste bedre.

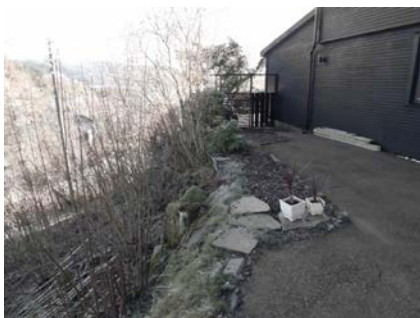
Det mangler sikring mot terreng på tomten.

Stedvis terreng justeringer bør utføres.
