# Tilstandsrapport

Fritidsbolig

Djupdalsvegen 10, 2838 SNERTINGDAL

Befaringsdato: 07.04.2025

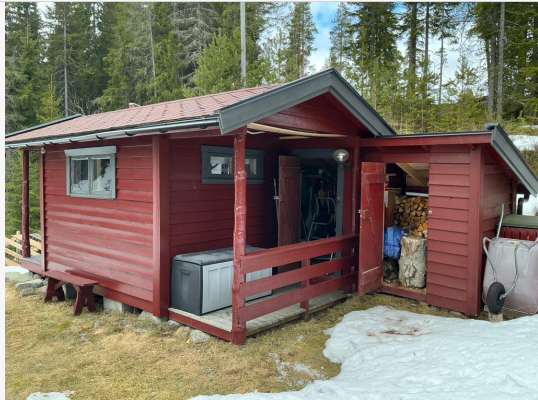
## Anneks

Bygget er ikke tilstandsvurdert ihht Forskrift til avhendingslova og NS3600. Dette er kun en enkel beskrivelse.

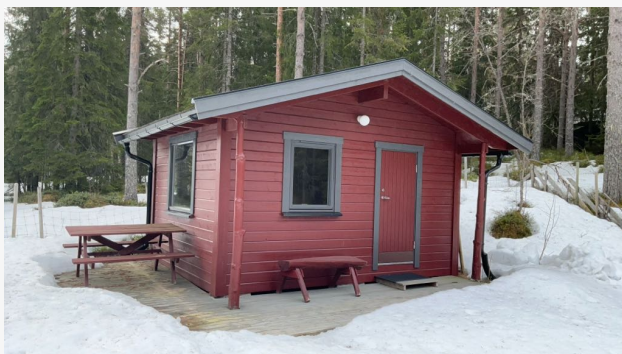
## Anneks

Bygget er ikke tilstandsvurdert ihht Forskrift til avhendingslova og NS3600. Dette er kun en enkel beskrivelse.
