Nøkkelinformasjon

Salgsobjekt: Eierseksjon
Eierform: Eierseksjon
Byggeår: 1990
BRA-i/BRA Total 79/93 kvm
Tomtstr.: 1064.8 m²
Soverom: 2
Antall rom: 3
Gnr./bnr. Gnr. 98, bnr. 650
Snr. 1
Oppdragsnr.: 1101250014

Innholdsrik og tiltalende selveier! 2 soverom, stort kjøkken. 2 uteplasser. Garasje. Lave fellesutgifter

Befaringsdato: 04.02.2025

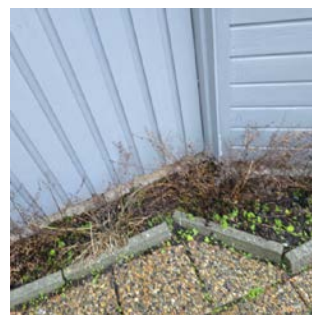
Kledning går ned til terreng

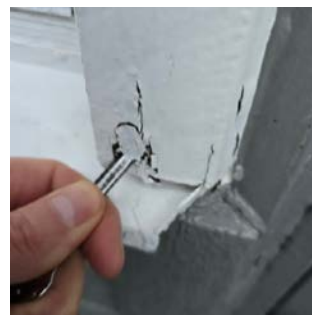
- Det er påvist spredte råteskader i bordkledningen.
- Det er værslitt/oppsprukket trevirke/trepaneler.
- Kledningen går stedvis ned til bakken. Det er noe spredt råte ved vinduer.

Kledning går ned til terreng

- Det må foretas tiltak for å lukke avviket.
- Vedlikehold og oppgraderinger må bregnes.

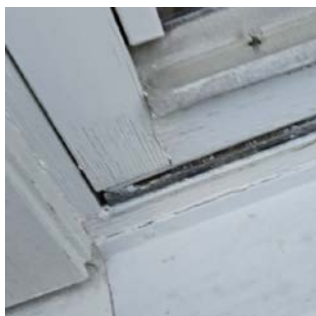
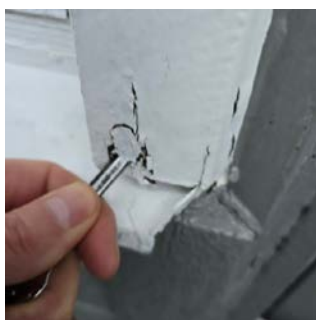
! TG 2 Dører

- Det er påvist dører som er vanskelig å åpne eller lukke.
- Håndtaket på terrassedøren er montert feil vei. Det er noe sprekke-dannelser i utvendige overflater/belistning.

- Dører må justeres.

Det må beregnes vedlikehold og oppgraderinger av utvendig treverk.

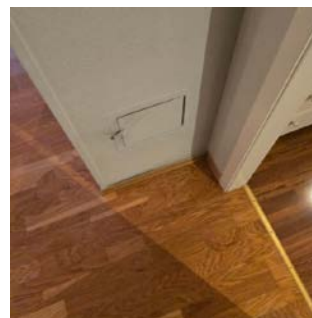
Det er leccapipe i bygget. Pusset og malt, feieluke tilgjengelig i stuen.
Pipen er helbeslått over tak.
Det er ingen ildsted montert.
Leiligheten over må ha tilgang for tømning av feieluke via denne leiligheten.
Hvis det skal tilkoblet et ildsted, anbefales det kontroll av pipeløp først.

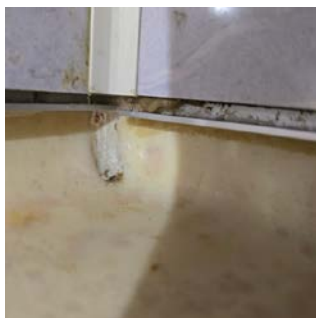
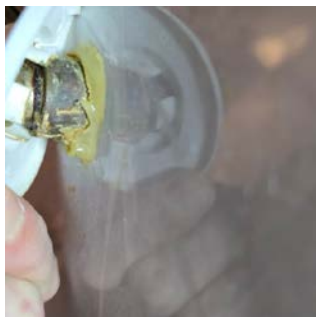
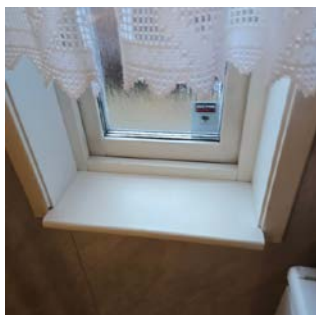
1. ETASJE > BAD/VASKEROM

TG 2 Overflater Gulv

- Det er påvist at gulvoverflaten har sprekker.
- Det er påvist at høydeforskjell fra topp slukrist til gulv/synlig topp membran ved dørterskel er mindre enn 25 mm.
- Det er påvist avvik i fallforhold til sluk i forhold til krav i forskrift på byggetidspunktet.

Det er ikke oppbrett på terskel eller foringer.
Sprekker i skjøter på belegg.

Vær oppmerksom ved bruk. For å få tilstandsgrad 0 eller 1 må gulvet bygges om, for å få riktig fall til sluk. Det vil imidlertid sjelden være økonomisk rasjonelt som et enkeltstående tiltak. Ved en eventuell renovering, påse at badet bygges med riktig fall til sluk.

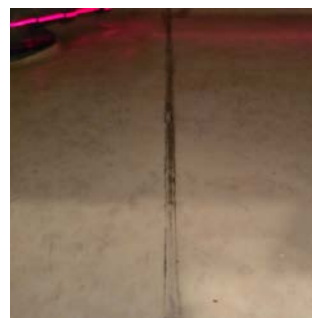
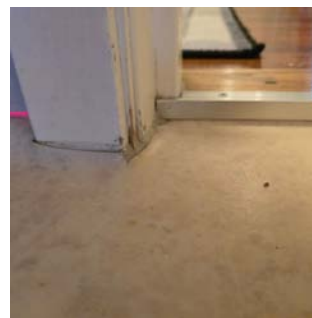
1. ETASJE > BAD/VASKEROM

TG 3 Sluk, membran og tettesjikt

- Det er påvist mangelfull/feil utførelse rundt rørgjennomføringer e.l. som gir fare for fukt i konstruksjonen i våtsone.
- Det er påvist tegn på utettheter på våtrommet.
- Mer enn halvparten av forventet brukstid er passert på membranløsningen.
- Mer enn halvparten av forventet brukstid er passert på slukløsningen.

Det er sprekker i sveise skjøter på gulvbelegg.

Kostnadsestimat: 100 000 - 300 000

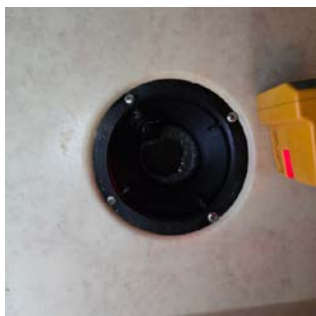
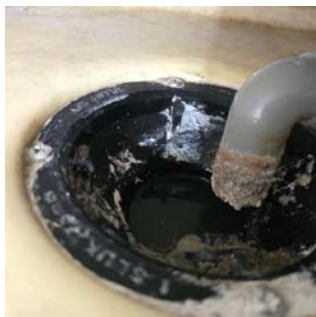
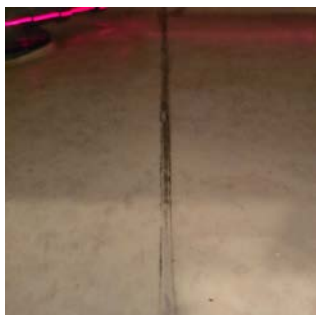
Det er påvist tegn på utettheter på gulvbelegg.

Det er påvist rundt rørgjennomføringer e.l. som gir fare for fukt i konstruksjonen i våtzone.

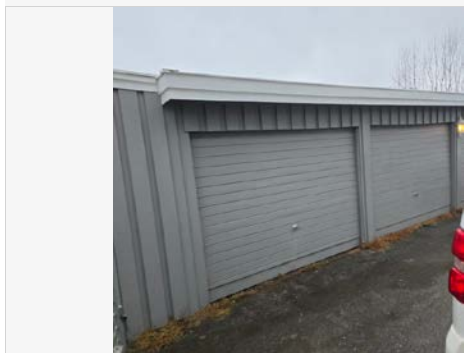
Garasje

Det er noe skjevheter på garasjeanlegget. Noe fuktmerker i himlinger.

Taktekking må undersøkes nærmere trolig noe lekkasjer.
